2023 年湛江市人民政府挂牌督办火灾高风险区域

整治实地评估报告

(霞山区东新街道办解放西社区)

**广东新世恒建设有限公司**

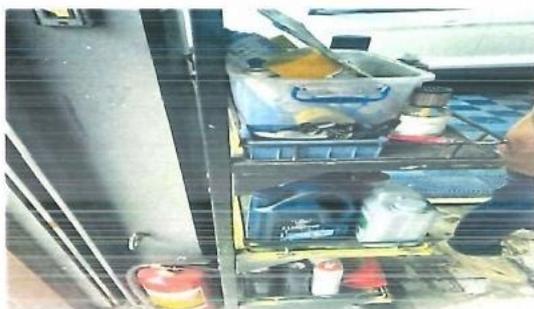
问题1:未按《小档口、小作坊、小娱乐场所消防安全整治技术要求》第6.5条要求设置简易喷淋和消防卷盘、轻便消防水龙的。不符合第7检查内容第10项检查标准，占问题总数的5.1%。占场所总数的1.8%。

问题1案例：未按《小档口、小作坊、小娱乐场所消防安全整治技术要求》第6.5条要求

对策建议1:增设简易喷淋和消防卷盘、轻便消防水龙。

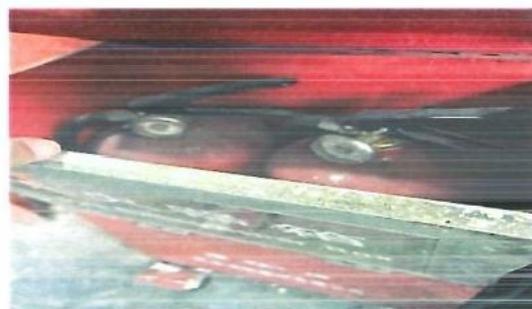
问题2:消防设施和灭火器材无法正常运作或使用的。不符合第8检查内容第11项检查标准，占问题总数的12.8%，占场所总数的4.5%。

问题2案例：消防设施和灭火器材无法正常使用或使用的

对策建议2:更换或维修消防设施和灭火器材，并确保工作状态正常。

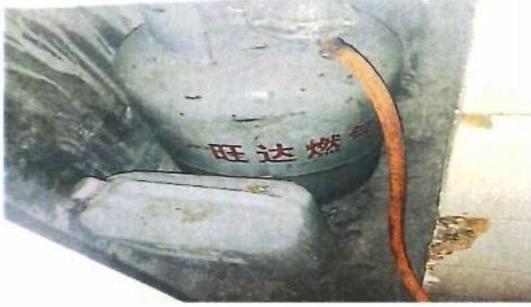
问题3:除餐饮经营性场所外，厨房、浴室存放装载量超过相当于2个15kg的液化石油气瓶。不符合第9检查内容第14项检查标准，占问题总数的1.3%，占场所总数的0.5%。

<p>问题3案例：除餐饮经营性场所外，厨房、浴室存放装载量超过相当于2个15kg的液化石油气瓶</p>	<p>问题4案例：餐饮经营性场所存储液化石油气超过30kg, 应符合《城镇燃气设计规范》标准要求，设置储瓶间，未设置的</p>

对策建议3:控制存放的液化石油气瓶装载量，装载量为15kg的气瓶不得超过2个。

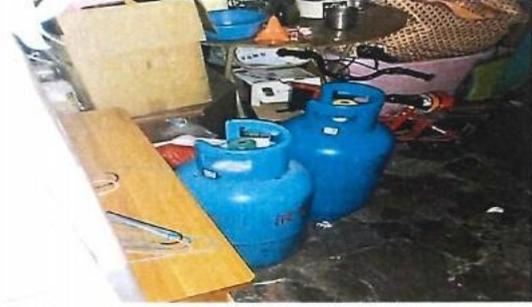
问题4:餐饮经营性场所存储液化石油气超过30kg,应符合《城镇燃气设计规范》标准要求，设置储瓶间，未设置的。不符合第9检查内容第15项检查标准，占问题总数的1.3%，占场所总数的0.5%。

对策建议4:方案一：确保存储液化石油气不超过30kg;方案二：靠外墙设置储瓶间并保证通风良好。

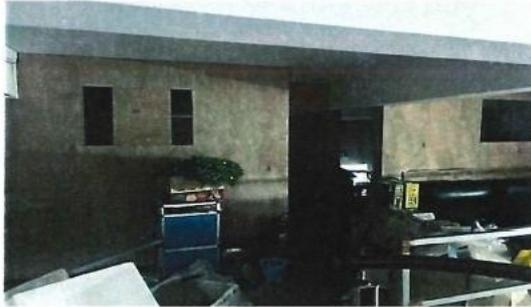
问题5:内部采用木质材料搭建阁楼的。不符合第10检查内容第16项检查标准，占问题总数的12.8%，占场所总数的4.5%。

<p>问题5案例：内部采用木质材料搭建阁楼的</p>	<p>问题6案例：内部使用彩钢板、聚氨酯泡沫等易燃材料作为顶棚、隔断或内部装饰装修材料的</p>

对策建议5:木制阁楼及新建阁楼必须拆除。

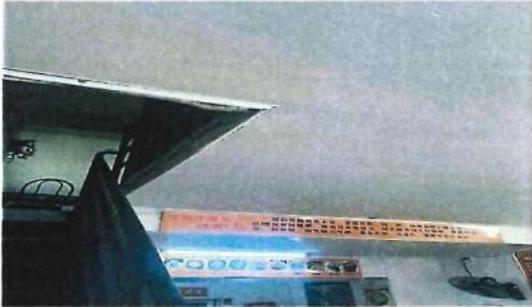
问题6:内部使用彩钢板、聚氨酯泡沫等易燃材料作为顶棚、隔断或内部装饰装修材料的。不符合第11检查内容第17项检查标准，占问题总数的3.8%。占场所总数的1.4%。

对策建议6:严禁使用彩钢板、聚氨酯泡沫等易燃材料作为顶棚、隔断或内部装饰装修材料。

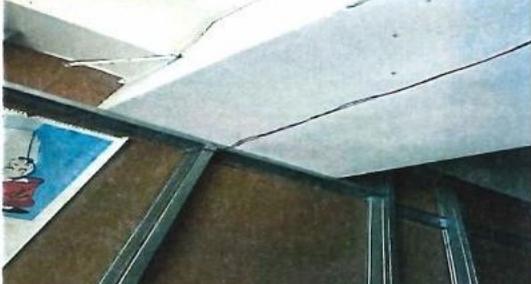
问题7:供、用电线路未根据国家电气技术标准，采取穿金属管、封闭式金属线槽或者绝缘阻燃PVC 电工套管保护措施。不符合第12检查内容第18.f项检查标准，占问题总数的12.8%，占场所总数的4.5%。

<p>问题7案例：供、用电线路未根据国家电气技术标准，采取穿金属管、封闭式金属线槽或者绝缘阻燃PVC电工套管保护措施</p>	<p>问题12案例：不符合《小档口、小作坊、小娱乐场所消防安全整治技术要求》5.3条要求</p>

对策建议7:对电线采用穿套管的方式进行保护。

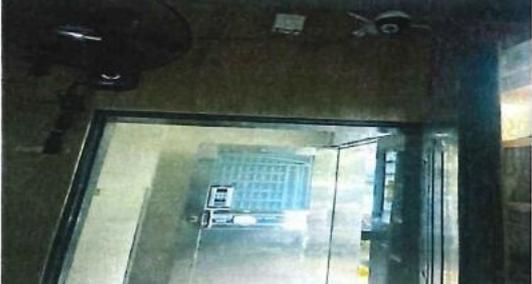
问题12:未按《小档口、小作坊、小娱乐场所消防安全整治技术要求》5.3条要求：疏散楼梯在首层应采用实体砖墙与其他部位分隔并直通室外。确有困难的，楼梯间应在首层或首层通往二层的楼梯平台处采用实体砖墙和乙级防火门分隔，在楼梯出口设置宽度不小于1.5m的通道直通室外并应有明显标识。不符合第2检查内容第3项检查标准，占问题总数的3.8%，占场所总数的1.4%。

对策建议12:a)疏散楼梯在首层采用实体砖墙与其他部位分隔并直通室外；b)在确有困难的情况，应在楼梯间首层或首层通往二层

的楼梯平台处采用实体砖墙和乙级防火门分隔，在楼梯出口设置宽度不小于1.5m的通道直通室外并设置明显标识。

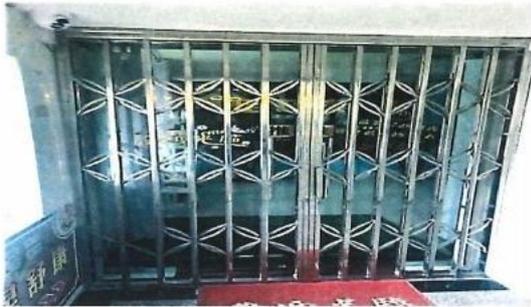
问题13:未按《小档口、小作坊、小娱乐场所消防安全整治技术要求》5.4条要求：2层以上的小娱乐场所应设封闭楼梯间，每层不应少于2个安全出口。不符合第2检查内容第3项检查标准，占问题总数的1.3%，占场所总数的0.5%。

<p>问题13案例：不符合《小档口、小作坊、小娱乐场所消防安全整治技术要求》5.4条要求</p>	<p>问题14案例：设置人员住宿的“三小”场所的外窗、阳台上的防盗网未设置长宽净尺寸不小于1米、0.8米且向外开启的紧急逃生口、二层(含二层)以</p>

对策建议13:将开敞楼梯改造为封闭楼梯间，或增设封闭楼梯间或室外楼梯、疏散门，确保该场所每层安全出口不小于2个。

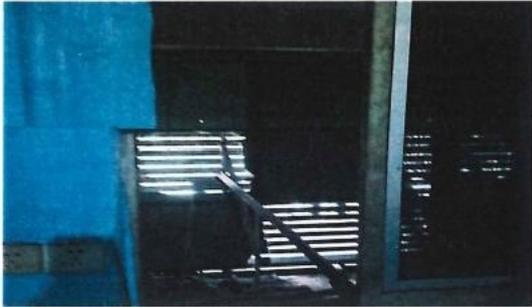
问题14:设置人员住宿的“三小”场所的外窗、阳台上的防盗网未设置长宽净尺寸不小于1米、0.8米且向外开启的紧急逃生口、二层(含二层)以上紧急逃生口未设置逃生缓降器、消防逃生梯或辅助爬梯等辅助疏散逃生设施的。不符合第2检查内容第5项检查标准，占问题总数的1.3%，占场所总数的0.5%。

<p>上紧急逃生口未设置逃生缓降器、消防逃生梯或辅助爬梯等辅助疏散逃生设施的</p>

对策建议14:a) 外窗、阳台已经设置金属栅栏或防盗网的，在每层不同方向至少设置2个长宽净尺寸不小于1m、0.8m 且向外开启的紧急逃生口，逃生口下沿距离室内地面不宜大于1.2m，紧急逃生口设置明显标志，并保证火灾时不需使用钥匙等任何工具即能从内部易于打开；b) 2 层以上(含2层)的紧急逃生口每层至少设置1个逃生缓降器、或1部消防逃生梯、或1部辅助爬梯等辅助疏散逃生设施。

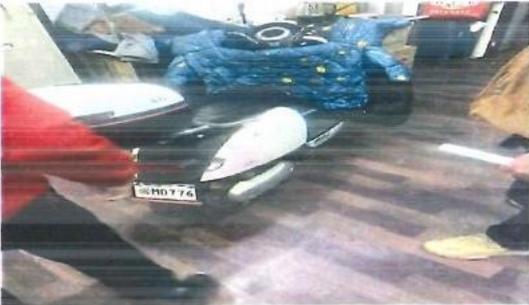
问题15:场所内部公共区域、疏散走道和疏散楼梯间存在电动自行车违规停放或充电的。不符合第3检查内容第6项检查标准，占问题总数的2.6%，占场所总数的0.9%。

<p>问题15案例：场所内部公共区域、疏散走道和疏散楼梯间存在电动自行车违规停放或充电的</p>	<p>问题16案例：场所内未配置消防应急照明，或消防应急照明灯安装不符合要求的</p>

对策建议15:场所内部疏散楼梯间严禁电动车违规停放或充电。

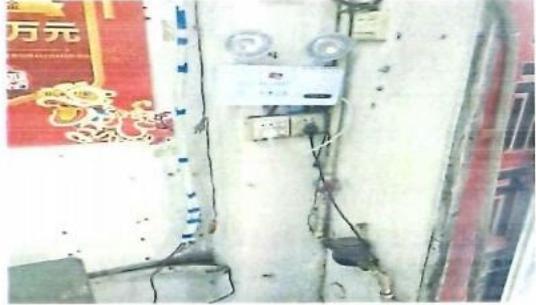
问题16:场所内未配置消防应急照明，或消防应急照明灯安装

不符合要求的。不符合第4检查内容第7项检查标准，占问题总数的6.4%，占场所总数的2.3%。

对策建议16: a)增设消防应急照明灯具。b)消防应急照明灯具设置在出口的顶部、墙面的上部或顶棚上，安装应牢固，无遮挡。

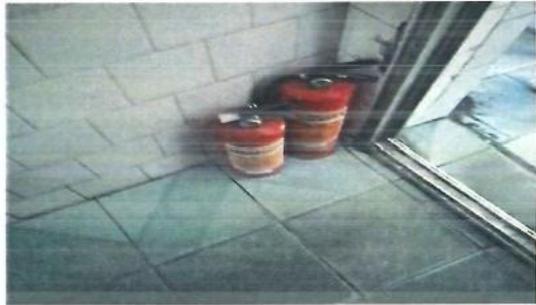
问题18:未按每75m<sup>2</sup>配备不少于2具MFABC4型手提式干粉灭火器的。不符合第6检查内容第9项检查标准，占问题总数的12.8%，占场所总数的4.5%。

<p>问题17案例：设置值班室、住宿场所以及建筑面积超过20m<sup>2</sup>的“三小”场所未设置独立式感烟火灾探测报警器的，或独立式感烟火灾探测报警器安装不符合要求、不能正常工作的</p>	<p>问题18案例：未按每75m<sup>2</sup>配备不少于2具MFABC4型手提式干粉灭火器的</p>

对策建议18:a) 按每75m<sup>2</sup>配备4kg ABC手提式干粉灭火器。b) 增设或调整灭火器摆放位置，确保每个配置点灭火器数量不得少于2具。

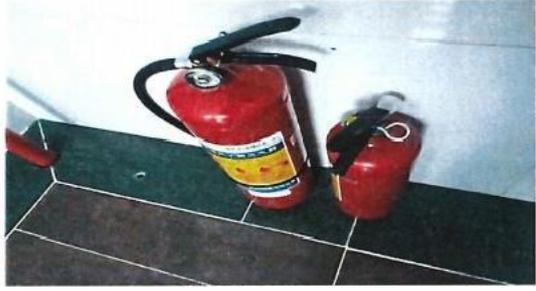
问题2:未按每层公共区域至少配置2具4kgABC 手提式干粉灭火器或配备的灭火器不能正常使用的。不符合第8检查内容第11项检查标准,占场所总数的3.4%,占问题总数的5.9%。

<p>问题1案例：公共区域未设置独立式感烟火灾探测报警器，或独立式感烟火灾探测报警器安装不符合要求、不能正常工作的</p>	<p>问题2案例：未按每层公共区域至少配置2具4kgABC手提式干粉灭火器或配备的灭火器不能正常使用的</p>

对策建议2:a) 按每75m<sup>2</sup>配备4kgABC手提式干粉灭火器。b)增设或调整灭火器摆放位置, 确保每个配置点灭火器数量不得少于2具。

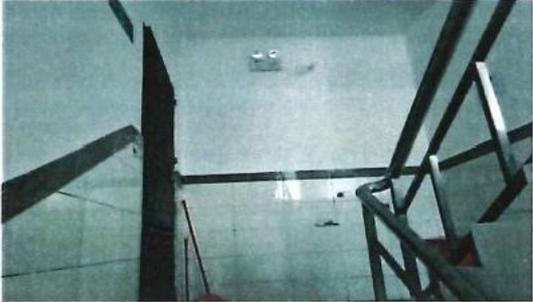
问题3:建筑高度大于21m(含)的出租屋建筑,公共部位未设置具有语音功能的火灾声警报装置或应急广播的。不符合第9检查内容第12.c 项检查标准,占问题总数的13.8%,占场所总数的23.5%。

<p>问题3案例：建筑高度大于21m(含)的出租屋建筑，公共部位未设置具有语音功能的火灾声警报装置或应急广播的</p>	<p>问题4案例：建筑高度大于21m(含)但不大于54m的高层出租屋建筑，其公共部位未设置火灾自动报警系统的</p>

对策建议3:在公共部位增设具有语音功能的火灾声光警报装置或应急广播。

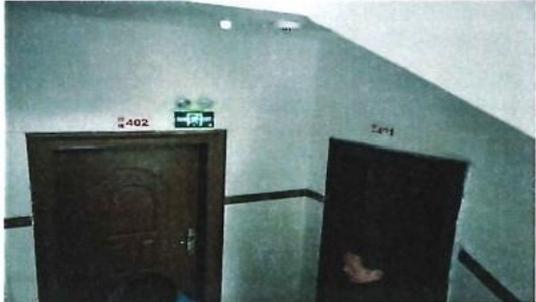
问题4:建筑高度大于21m(含)但不大于54m 的高层出租屋建筑,其公共部位未设置火灾自动报警系统的。不符合第9检查内容第12.d 项检查标准,占问题总数的13.8%,占场所总数的23.5%。

对策建议4:按《火灾自动报警系统设计规范》GB50116-2013的要求, 在公共部位设置火灾自动报警系统。

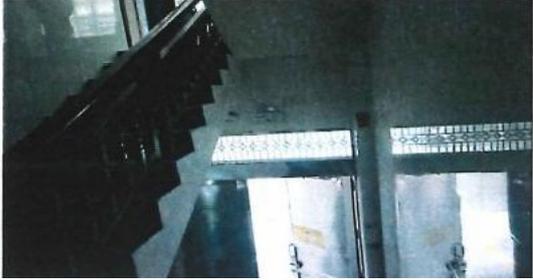
问题5:出租屋建筑未设置消防疏散指示标志或消防疏散指示标志设置不符合GB 50016的规定的。不符合第9检查内容第12.i 项检查标准,占问题总数的13.8%,占场所总数的23.5%。

<p>问题5案例：出租屋建筑未设置消防疏散指示标志或消防疏散指示标志设置不符合GB 50016的规定的</p>	<p>问题6案例：供、用电线路未根据国家电气技术标准，采取穿金属管、封闭式金属线槽或者绝缘阻燃PVC电工套管保护措施</p>

对策建议5:在安全出口正上方设置安全出口标志, 疏散走道及其转角处距地面高度1. 0m以下的墙面或地面上设置灯光型疏散指示标志。灯光疏散指示标志的间距不应大于20m; 对于袋形走道, 不应大于10m; 在走道转角区, 不应大于1. 0m。

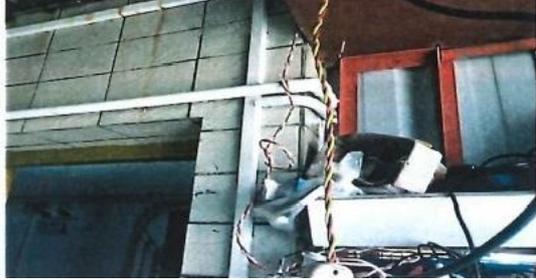
问题6:供、用电线路未根据国家电气技术标准,采取穿金属管、封闭式金属线槽或者绝缘阻燃PVC 电工套管保护措施的。不符合第10检查内容第13.f 项检查标准,占问题总数的3.4%,占场所总数的5.9%。

对策建议6:对电线采用符合要求的套管进行穿管保护。

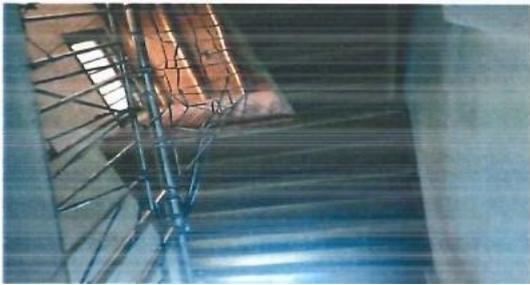
问题7:内部采用木质材料搭建阁楼的。不符合第12检查内容第15项检查标准,占问题总数的3.4%,占场所总数的5.9%。

<p>问题7案例：内部采用木质材料搭建阁楼的</p>	<p>问题9案例：出租屋与生产、储存、经营其他物品的场所设置在同一建筑物内时，居住部分与非居住部分未进行防火分隔，并分别设置独立的楼梯等疏散设施或未采用耐火极限不低于2h且不开设门、窗、洞口的隔墙和耐火极限不低于1h的楼板进行分隔的</p>

对策建议7:严禁采用木质材料搭建阁楼。

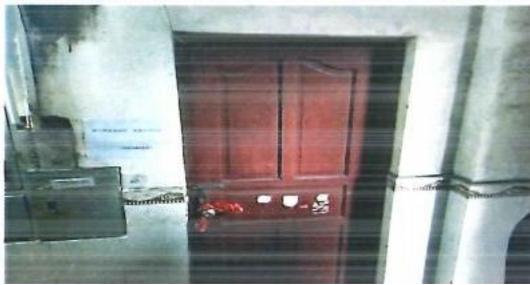
问题9:出租屋与生产、储存、经营其他物品的场所设置在同一建筑物内时，居住部分与非居住部分未进行防火分隔，并分别设置独立的楼梯等疏散设施或未采用耐火极限不低于2h且不开设门、窗、洞口的隔墙和耐火极限不低于1h的楼板进行分隔的。不符合第3检查内容第4项检查标准，占问题总数的6.9%，占场所总数的11.8%。

对策建议9:方案一: 搬迁非居住部分; 方案二: 在居住部分与非居住部分之间采用不开门窗洞口的实体墙进行完全分隔, 楼板采用混凝土浇筑。

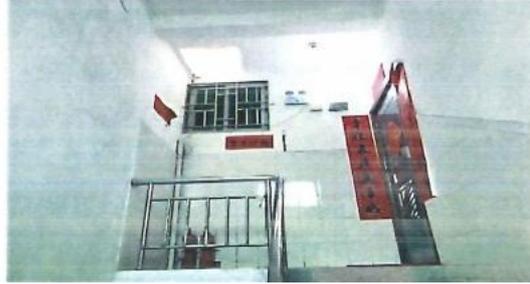
问题10:建筑高度大于21m(含)，不大于30m的出租屋建筑，疏散楼梯间不能直通屋顶平台或未能直通屋顶平台，且在每层居室通向楼梯间的出入口处未设乙级防火门分隔的。不符合第4检查内容第5.b项检查标准，占问题总数的3.4%，占场所总数的5.9%。

<p>问题10案例：建筑高度大于21m(含), 不大于30m的出租屋建筑，疏散楼梯间不能直通屋顶平台或未能直通屋顶平台，且在每层居室通向楼梯间的出入口处未设乙级防火门分隔的</p>	<p>问题11案例：建筑高度大于54m(含)的出租屋建筑，未设有两部不同方向的疏散楼梯的；未设有两部不同方向的疏散楼梯的建筑高度大于27m(含)、小于54m的出租屋建筑，外窗、阳台上的防盗网未设置长宽净尺寸不小于1米、0.8米且向外开启的紧急逃生口且未在公共区域外设置逃生软梯、逃生缓降器、消防逃生梯或辅助爬梯等辅助疏散逃生设施的；未设有两部不同方向的疏散楼梯的建筑高度小于27m的出租屋建筑，外窗、阳台上的防盗网未设置长宽净尺寸不小于1米、0.8米且向外开启的紧急逃生口或未在公共区域外设置逃生软梯、逃生缓降器、消防逃生梯或辅助爬梯等辅助疏散逃生设施的</p>

对策建议10:方案一: 进行建筑改造, 将疏散楼梯延伸到屋顶平台; 方案二: 每层居室通向楼梯间的出入口处设乙级防火门分隔。

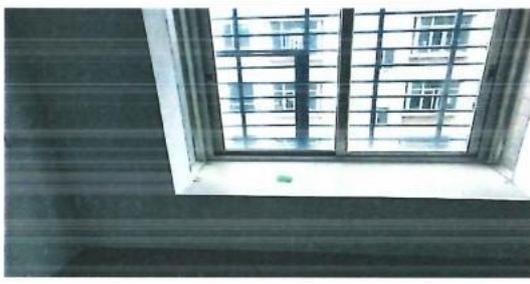
问题11:建筑高度大于54m(含)的出租屋建筑，未设有两部不同方向的疏散楼梯的；未设有两部不同方向的疏散楼梯的建筑高度大于27m(含)、小于54m的出租屋建筑，外窗、阳台上的防盗网未设置长宽净尺寸不小于1米、0.8米且向外开启的紧急逃生口且未在公共区域外设置逃生软梯、逃生缓降器、消防逃生梯或辅助爬梯等辅助疏散逃生设施的；未设有两部不同方向的疏散楼梯的建筑高度小于27m的出租屋建筑，外窗、阳台上的防盗网未设置长宽净尺寸不小于1米、0.8米且向外开启的紧急逃生口或未在公共区域外设置逃生软梯、逃生缓降器、消防逃生梯或辅助爬梯等辅助疏散逃生设施的。不符合第4检查内容第6项检查标准，占问题总数的13.8%，占场所总数的23.5%。

对策建议11:方案一：增设疏散楼梯，使其满足有两部不同方向的疏散楼梯的要求；方案二：在外窗、阳台上的防盗网设置紧急逃生口且或在公共区域外设置逃生软梯、逃生缓降器、消防逃生梯或辅助爬梯等辅助疏散逃生设施。

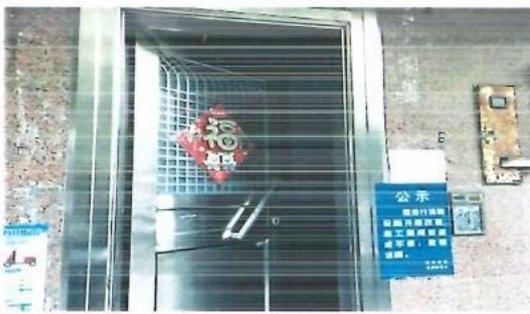
问题12:疏散出口的门未设置朝疏散方向开启的平开门, 违规设置卷闸门、侧拉门。不符合第4检查内容第7. d项检查标准, 占问题总数的13. 8%, 占场所总数的23. 5%。

<p>问题12案例：疏散出口的门未设置朝疏散方向开启的平开门，违规设置卷闸门、侧拉门</p>

对策建议12:更换为朝疏散方向开启的平开门。

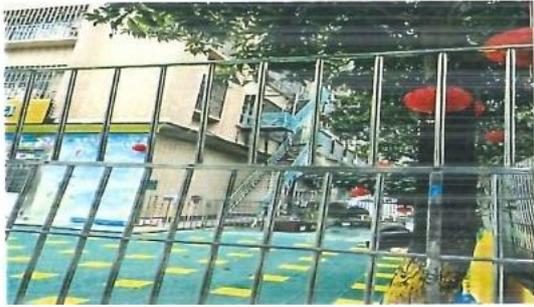
问题2:疏散通道、安全出口的其他设置不符合消防技术标准的。不符合第6检查内容第15项检查标准，占问题总数的4.0%，占场所总数的18.2%。

<p>问题2案例：疏散通道、安全出口的其他设置不符合消防技术标准的</p>	<p>问题3案例：疏散通道、安全出口的防火门未保持完好有效的</p>

对策建议2:对不符规范要求之处按规范要求进行整改。

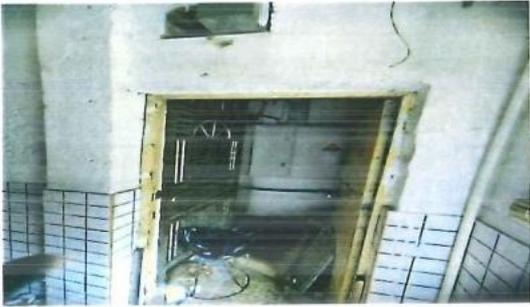
问题3:疏散通道、安全出口的防火门未保持完好有效的。不符合第6检查内容第17项检查标准，占问题总数的4.0%，占场所总数的18.2%。

对策建议3:按等级要求,应设甲级防火门的地方应设置甲级防火门。

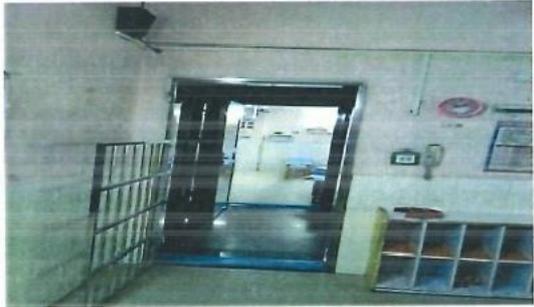
问题4:消防应急照明灯、安全疏散指示标志不能正常工作或被遮挡的。不符合第6检查内容第19项检查标准，占问题总数的8.0%，占场所总数的36.4%。

<p>问题4案例：消防应急照明灯、安全疏散指示标志不能正常工作或被遮挡的</p>	<p>问题7案例：未按规定要求设置消防给水及消火栓系统或已设置但不能正常运行的</p>

对策建议4:消防应急照明灯、安全疏散指示标志的其它设置应符合《建筑设计防火规范》GB50016-2014 的要求。

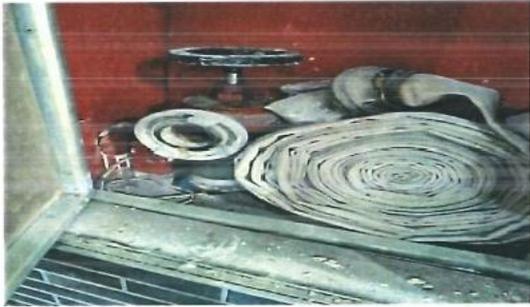
问题7:未按规范要求设置消防给水及消火栓系统或已设置但不能正常运行的。不符合第7检查内容第21. a 项检查标准，占问题总数的6.0%，占场所总数的27.3%。

对策建议7:a)按规范要求设置消防给水及消火栓系统,并确保完好有效 b)对系统进行检修,确保组件齐全完好,系统能正常运行。

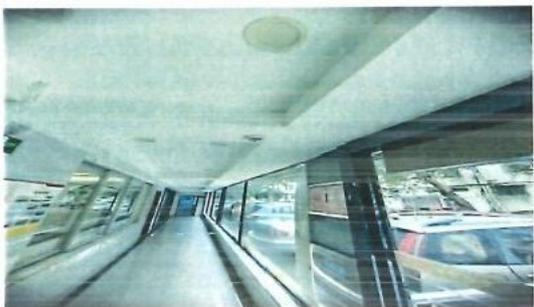
问题8:未按规范要求设置火灾自动报警系统或已设置但不能正常运行的。不符合第7检查内容第21. b 项检查标准，占问题总数的6.0%，占场所总数的27.3%。

<p>问题8案例：未按规定要求设置火灾自动报警系统或已设置但不能正常运行的</p>	<p>问题9案例：未按规定要求设置自动灭火系统或已设置但不能正常运行的</p>

对策建议8:a)按规范要求设置火灾自动报警系统,并确保完好有效 b)对系统进行检修,确保组件齐全完好,系统能正常运行。

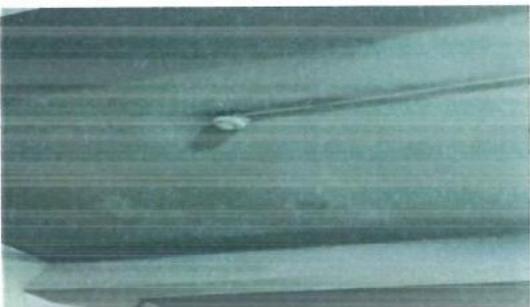
问题9:未按规范要求设置自动灭火系统或已设置但不能正常运行的。不符合第7检查内容第21. c 项检查标准，占问题总数的6.0%，占场所总数的27.3%。

对策建议9:a)按规范要求设置自动灭火系统,并确保完好有效 b)对系统进行检修,确保组件齐全完好,系统能正常运行。

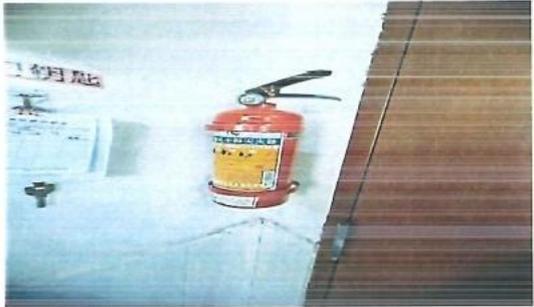
问题10:未按规范要求设置灭火器或已设置但未保持完好有效

的。不符合第7检查内容第21. e项检查标准，占问题总数的6. 0%，占场所总数的27. 3%。

<p>问题10案例：未按规定要求设置灭火器或已设置但未保持完好有效的</p>	<p>问题11案例：消防设施器材的其他设置不符合消防技术标准的</p>

对策建议10:a)按规范要求配置灭火器,并确保完好有效 b)对灭火器进行检修,确保组件齐全完好,灭火器能正常使用。

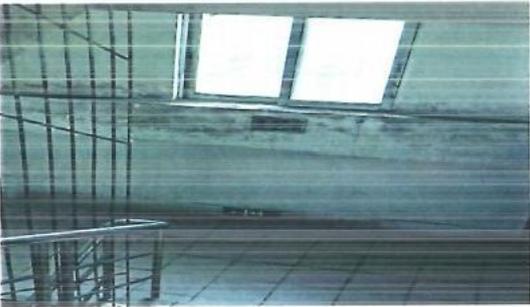
问题11:消防设施器材的其他设置不符合消防技术标准的。不符合第7检查内容第22项检查标准，占问题总数的2. 0%，占场所总数的9. 1%。

对策建议11:依据规范要求,对照检查,按相应要求设置消防设施器材。

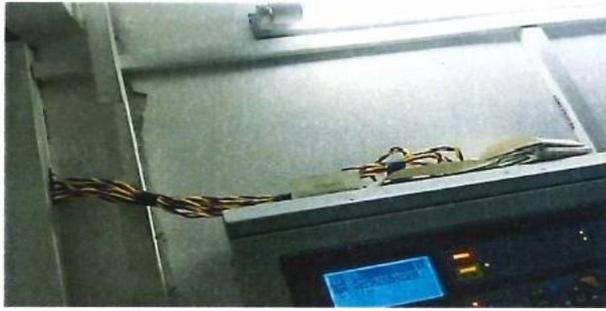
问题13:供、用电线路未根据国家电气技术标准，采取穿金属管、封闭式金属线槽或者绝缘阻燃PVC 电工套管保护措施的。不符合第9检查内容第33. g项检查标准，占问题总数的8. 0%，占场所总数的36. 4%。

问题13案例：供、用电线路未根据国家电气技术标准，采取穿金属管、封闭式金属线槽或者绝缘阻燃PVC电工套管保护措施

对策建议13: 供、用电线路根据国家电气技术标准, 采取穿金属管、封闭式金属线槽或绝缘阻燃PVC 电工套管保护措施。

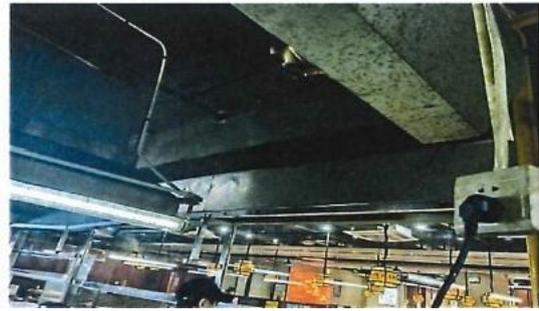
问题17:建筑耐火等级不符合规范要求的。不符合第4检查内容第8. a项检查标准，占问题总数的8. 0%，占场所总数的36. 4%。

问题17案例：建筑耐火等级不符合规范要求

对策建议17: 应按规范的要求对相应的构件燃烧性能和耐火极限进行整改。
