湛江市赤坎区福建街133号、为群路56号  
3套危旧房改造工程  
施工方案图

2025. 09

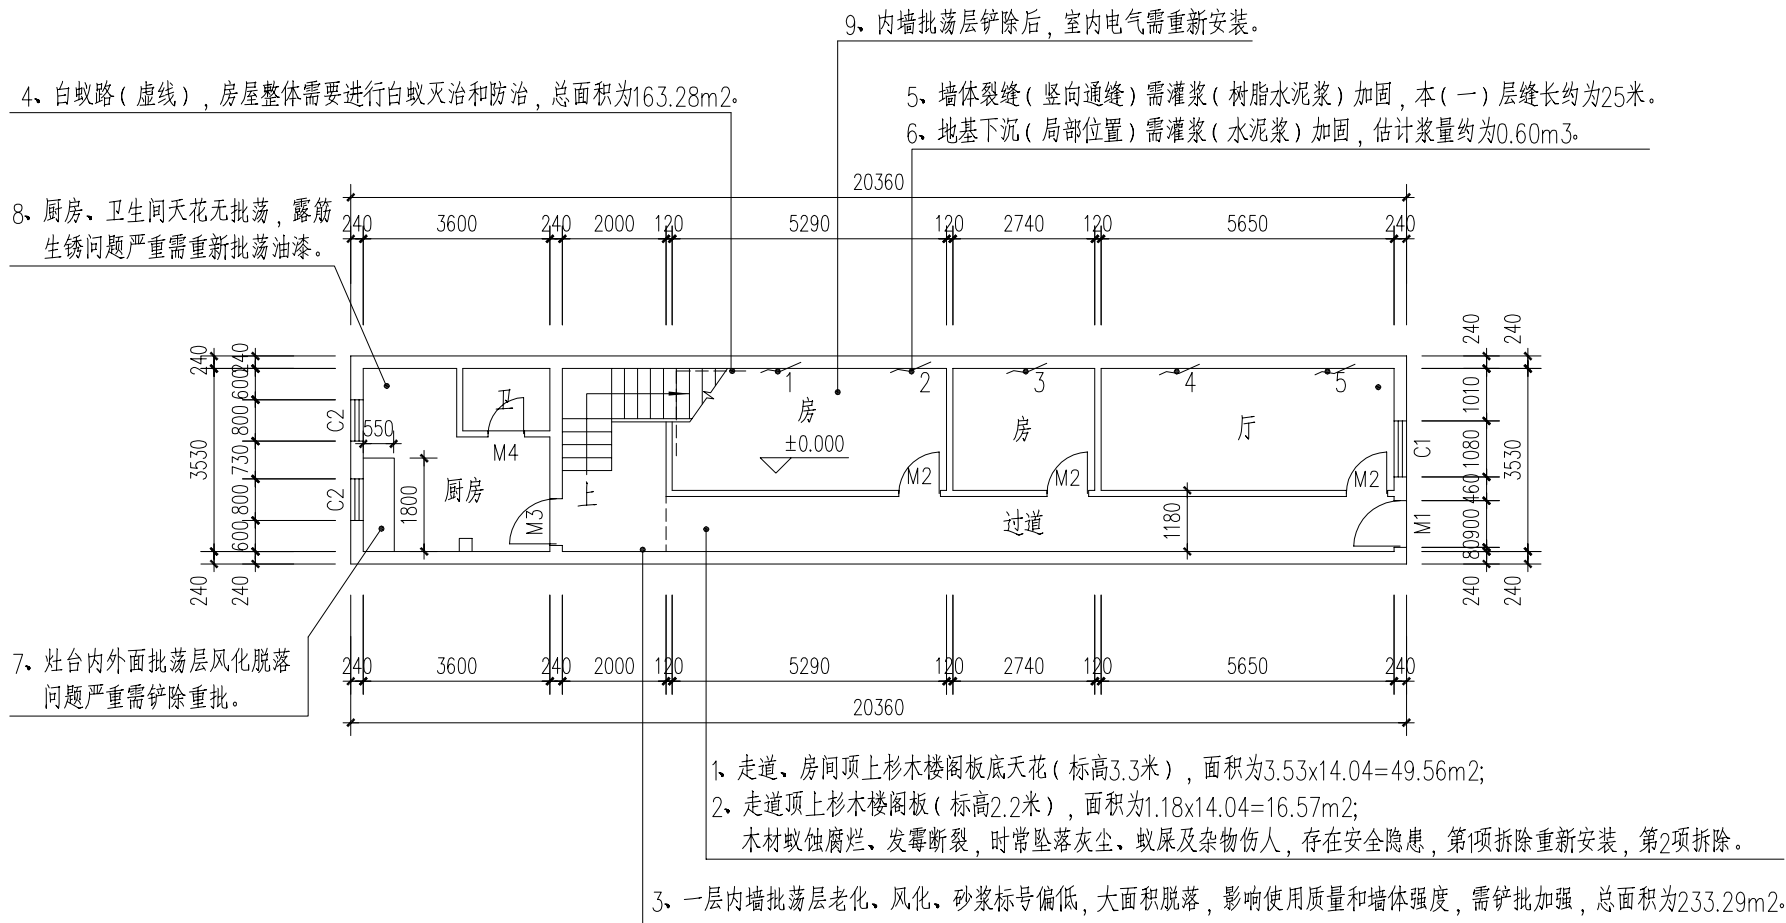
一层原始平面图 1:100

4、白蚁路（虚线），房屋整体需要进行白蚁灭治和防治，总面积为163.28m<sup>2</sup>。

5'、墙体裂缝（竖向通缝）需灌浆（树脂水泥浆）加固，本（二）层缝长约23米。

5''、墙体裂缝灌浆加固后修复原貌，工程量按实计算。

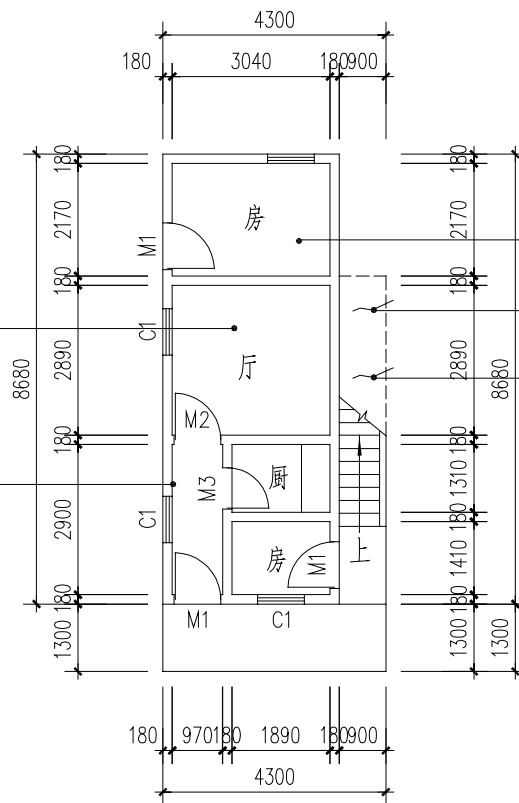
一层原始平面图 1:100

2、一层天花批荡层老化、风化、砂浆标号偏低，板筋保护层偏薄，造成大面积板筋氧化生锈、保护层膨胀脱落等现象，严重影响使用质量和天花强度，需铲批补强，总面积为 28.92m<sup>2</sup>。

1、一层内墙批荡层老化、风化、砂浆标号偏低，造成大面积脱落，严重影响使用质量和墙体强度，需铲批补强，总面积为124.76m<sup>2</sup>。

3、楼梯露筋锈化腐蚀损坏，地基层下沉造成柱、梯分离，需要维修加固。

6、门扇损坏严重，室内门扇需重新制安。

5、内墙批荡层铲除后，室内电气需重新安装。

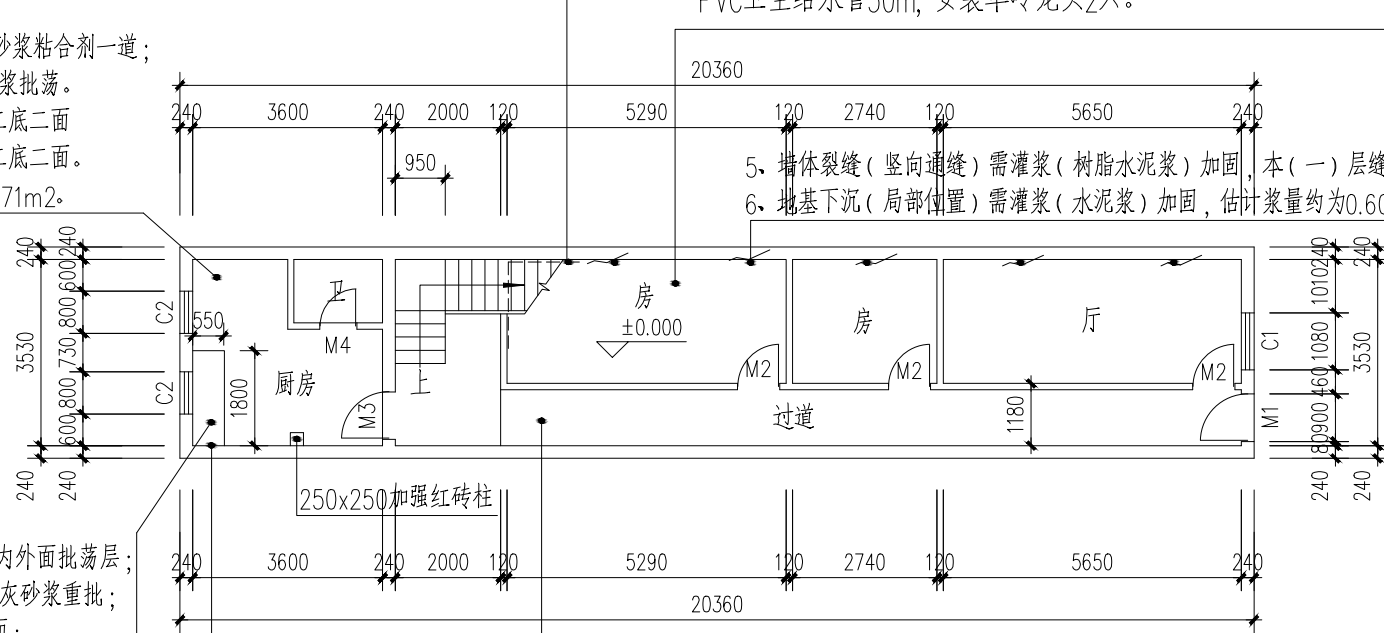
一层加固维修平面图 1:100

4、白蚁路（虚线），房屋整体需要进行白蚁灭治和防治，总面积为163.28m<sup>2</sup>。

5、墙体裂缝（竖向通缝）需灌浆（树脂水泥浆）加固，本（二）层缝长约23米。

8、墙体裂缝灌浆加固后修复原貌，工程量按实计算。

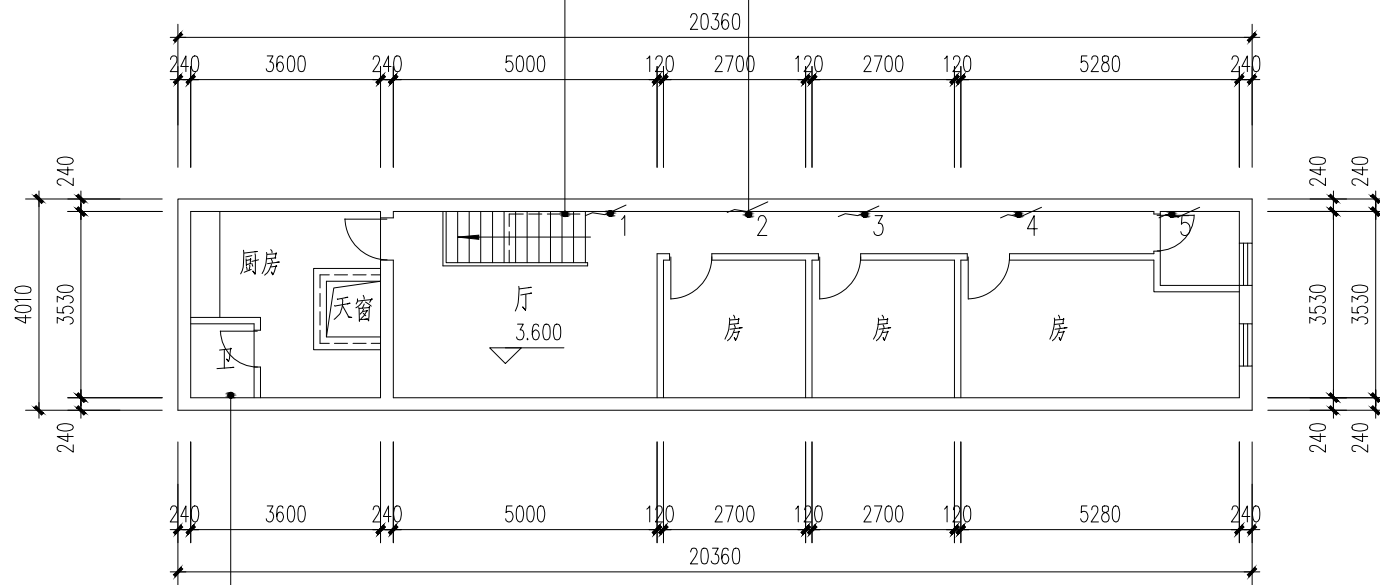
二层加固维修平面图 1:100

10、杉木桁条头断裂，存在安全隐患，需要增加支撑或更换。

4、地基下沉(局部位置)需灌浆(水泥浆)加固，估计浆量约为0.85m<sup>3</sup>。

3、地基下沉(局部位置)需灌浆(水泥浆)加固，估计浆量约为0.85m<sup>3</sup>。

- 2、(1) 铲批所有内墙批荡层；  
(2) 清理内墙批荡层的表层；  
(3) 挂钢丝网；  
(4) 油砂浆粘合剂一道；  
(5) 1:2水泥砂浆批荡；  
(6) 批腻子粉二底二面；  
(7) 油内墙漆二底二面；  
天花面积为28.92m<sup>2</sup>。

- 1、(1) 铲批所有内墙批荡层；  
(2) 清理内墙批荡层的表层；  
(3) 挂钢丝网；  
(4) 油砂浆粘合剂一道；  
(5) 1:2水泥砂浆批荡；  
(6) 批腻子粉二底二面；  
(7) 油内墙漆二底二面；  
内墙面积为124.76m<sup>2</sup>。

- 9、水电安装：安装24x14pvc线槽50m，制安6平方铜芯线45m，制安4平方铜芯线50m，制安2.5平方铜芯线125m，制安1.5平方铜芯线125m，制安漏电开关3套，制安电箱1套，安装弱电箱1套，安装LED节能灯3套，安装T8节能灯管3套，安装2位开关3只，安装1位开关3只，安装2位插座9只，安装空调插座2只；安装PVC卫生给水管30m，安装单冷龙头2只。

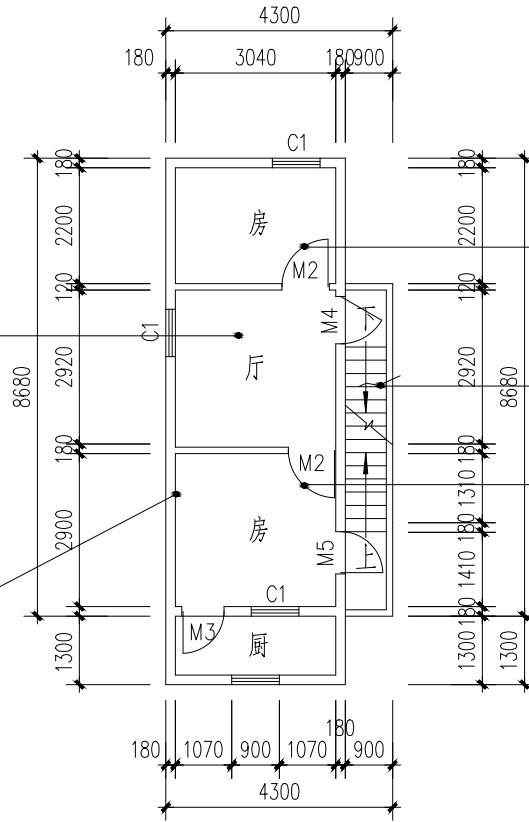
二层加固维修平面图 1:100

- 3、楼梯露筋锈化腐蚀损坏，地基下沉造成柱、梯分离，需要维修加固，工程量按实计算。

- 6、拆安0.95x2.1m<sup>2</sup>电解板门1樘，拆安0.9x2.1m<sup>2</sup>电解板门2樘，拆安0.8x2.1m<sup>2</sup>电解板门1樘。
