# 坡头区广东润恒科技有限公司供电系统 项目建设施工“10•14”一般触电死亡 事故调查报告

编制：“10•14”一般触电死亡事故调查组管理组  
2026年2月9日

2025年10月14日14时44分许，位于湛江市坡头区龙头镇兴业路601号广东润恒科技有限公司发生一起触电事故，造成1人死亡，直接经济损失130万元。

经调查认定，坡头区“10•14”触电事故是一起因施工单位现场安全管理责任不落实、员工违规冒险作业造成的一般生产安全责任事故。

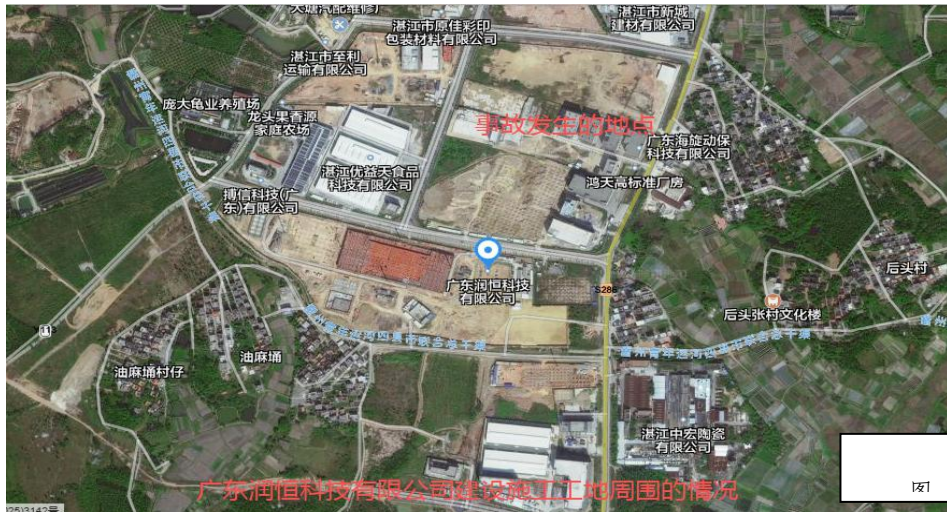
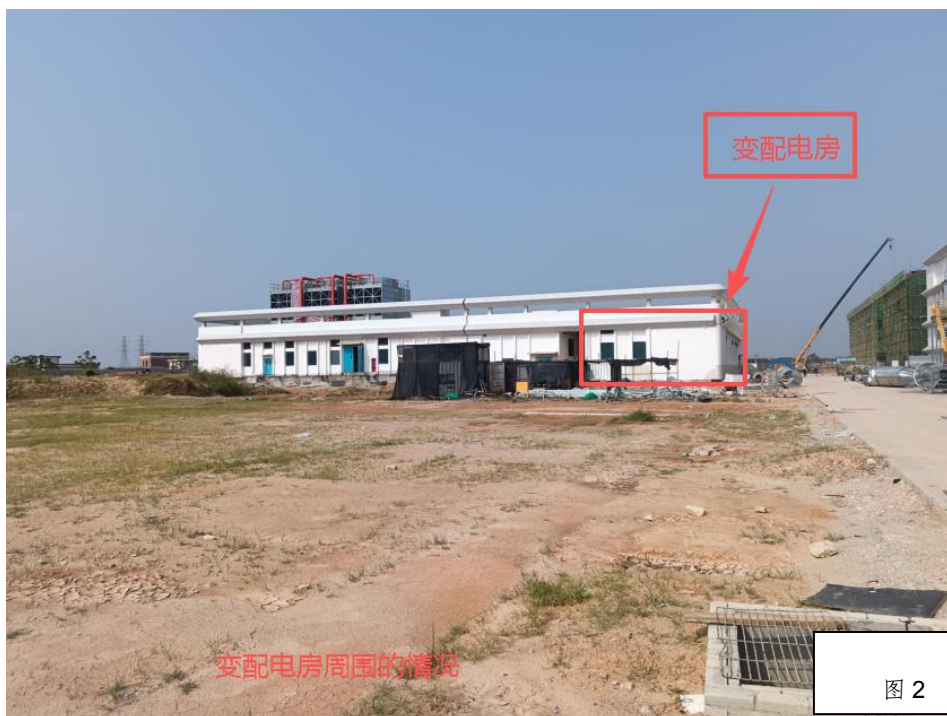
事故发生在广东省湛江市坡头区龙头镇兴业路601号，广东润恒科技有限公司绿色工厂项目一期的动力楼的1#变交配电房（图1、图2）。

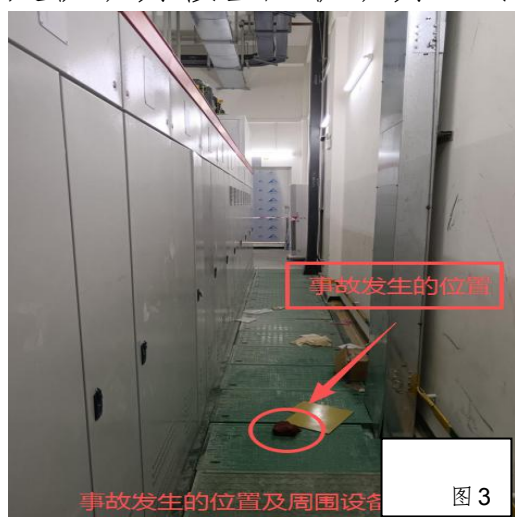
事故发生的现场是在一期的动力楼首层1#变交配电房P08配电柜，在P08柜后面的地板上还放置一块耐火橡皮泥和树脂板（图3）。耐火橡皮泥与柜底电缆出线孔洞封堵的耐火橡皮泥为同类型（图4）。P08配电柜发生触电的地方在柜后面的接线端子，共3组，每组2颗螺丝，接了3根导线，有3组出线。经过测量，封堵孔洞的位置距离带电接线端子的距

配电柜运行情况：出事配电柜P08柜已通电，配电柜门未上锁，出事时地面有绝缘泥材料，涉嫌正处于封堵配电柜底座绝缘泥作业。

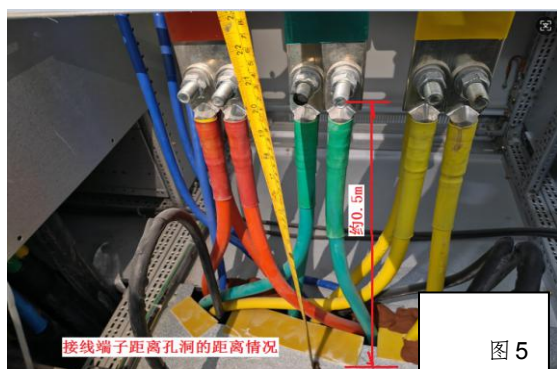
（1）封堵作业与带电点安全距离不足。根据现场勘查的资料，封堵孔洞的位置距离带电接线端子的距离是约 0.5m，孔洞到配电柜边的距离约 0.3m，带触电痕迹的端子之间的距离约 0.15m。相间电压 380v，对地电压 220v。谢某助蹲着封

堵配电柜底部孔洞时，电设备不大于 0.35m，安全距离不足，未采取停电措施，违反电力工作安全规程规定<sup>2</sup>。

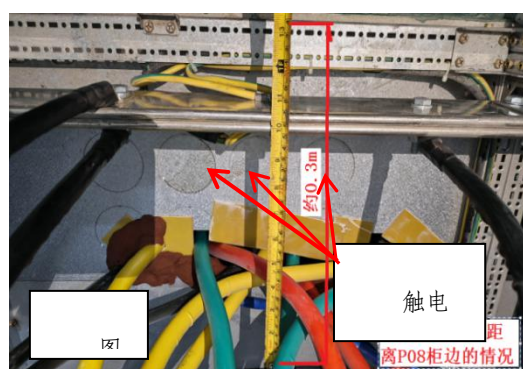
离是约0.5m（图5）；孔洞到配电柜边的距离约0.3m（图6）；带触电痕迹的端子之间的距离约0.15m（图7）；出线电缆紧固螺丝有明显触电遗留痕迹（图8）；P08配电柜设置了2个出线开关，上面1000A，是预留开关，未接出线；下面800A，是供动力楼空压机动力电源（图9、图10）。

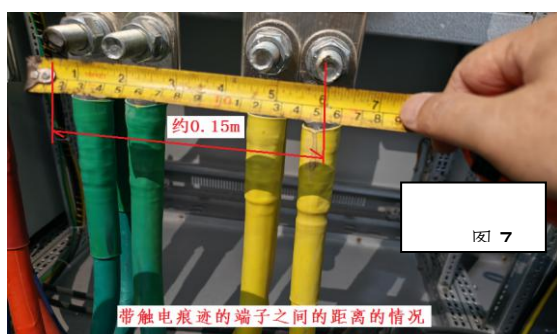
作业人员谢某助未持有电工证从事配电柜P08底部电缆孔的封堵作业，封堵作业前未采取停电等措施，冒险带电进行封堵作业，头部、肩部接触相间带电接线端子造成触电，是导致死亡事故的直接原因。

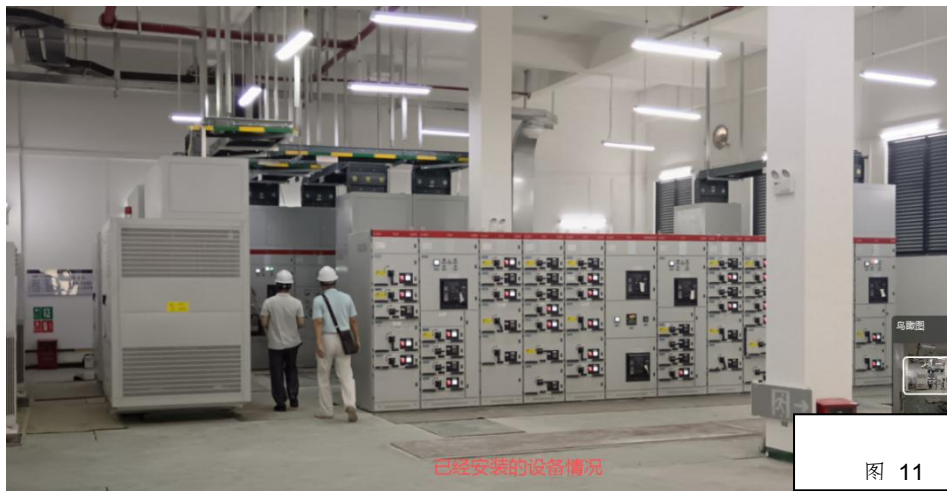
图 11

1#变交配电房设计安装5台2500KVA的变压器和相应的配电柜，目前已经完成1#和2#变压器的安装，变压器的型号是SCB14-2500/10；与变压器配套的配电柜已经完成安装，共有3排，已送电（图11）。事发的P08配电柜靠墙，面向配电柜右起第3，平面布置（图12）。

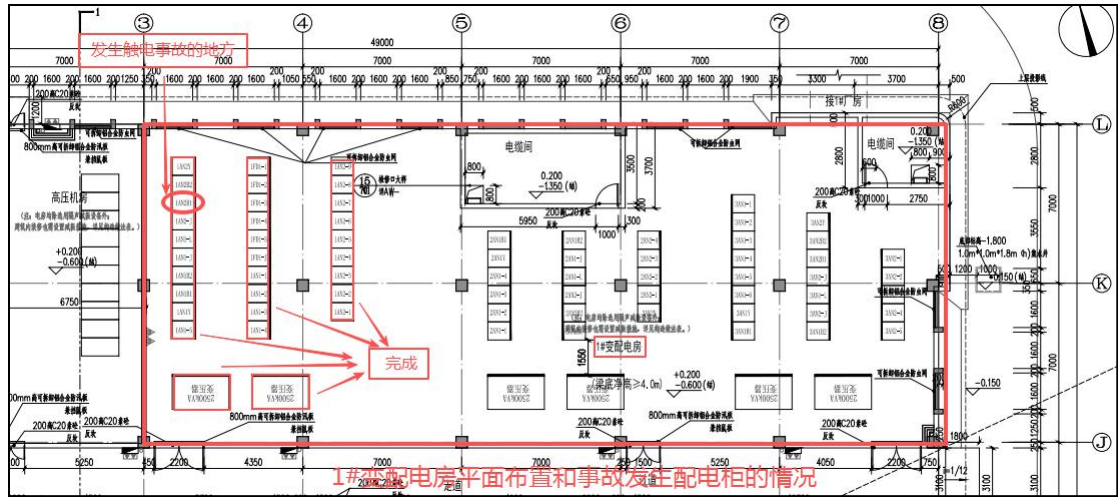
图 12: 事故配电柜现场平面布置图

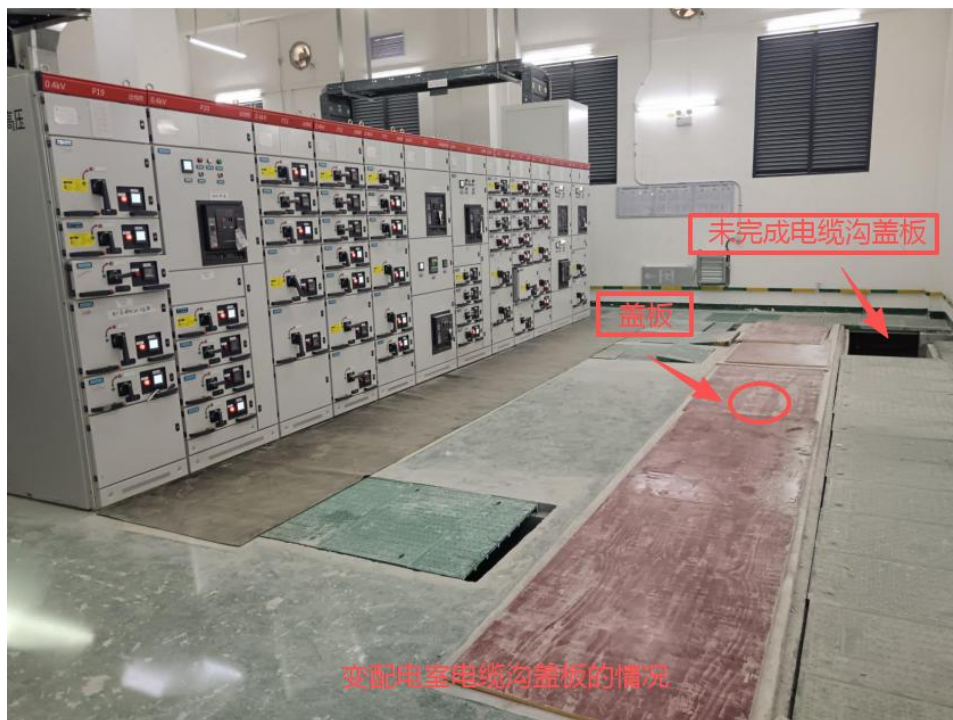
图 13

现场的电缆沟盖未完成铺设，只临时使用工程木板盖上，木板的宽度只比电缆沟宽度略大，没有措施固定（图13）

事故现场缺乏涉电安全警示标识，电缆沟防护措施也不完备。这说明企业对各作业场所的风险辨识不准确，对高风险区域可能引发的伤害类型分析不足，未设置必要的安全警示标识，也未及时消除事故隐患，反映出企业在作业现场风险管控方面存在明显短板。

三是提升现场本质安全水平。湛江申能公司要针对评估出的高风险点，采取工程技术手段加强防护，如完善电缆沟盖板、设置隔离护栏、升级漏电保护装置等，从物理层面降低事故发生概率。

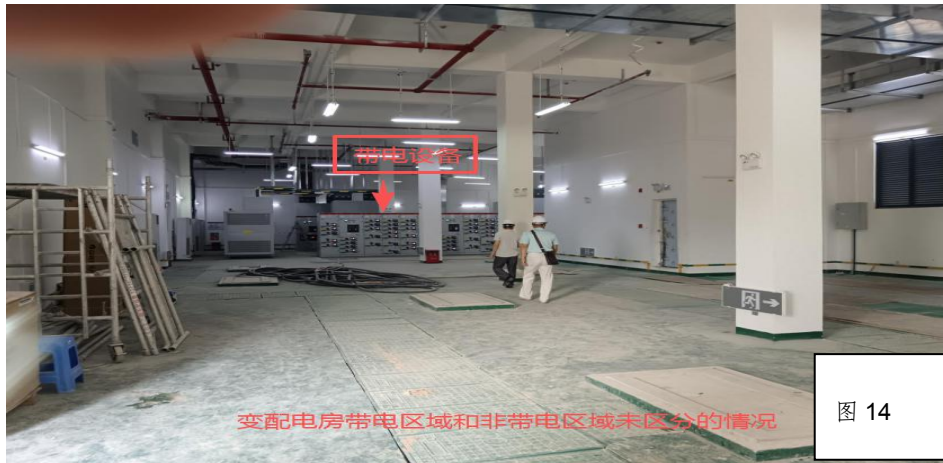
现场已经完成了 1#、2# 变压器和相关配电柜的通电，现

场没有采取措施将带电区域和非带电区域区分开（图 14）。

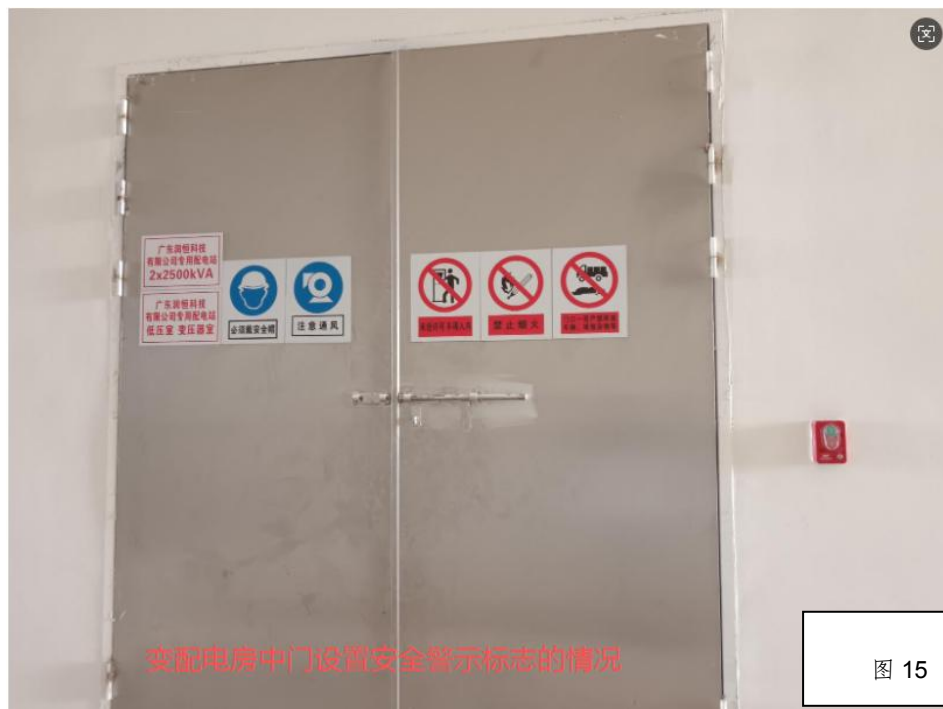
变交配电房中门入口处等未设置“小心触电”等防触电安全警示标志（图 15）。

(3) 施工场所缺少涉电安全警示标识。现场勘查发现，现场已经完成了 1#、2#变压器和相关配电柜的通电，现场没有采取措施将带电区域和非带电区域区分开，对配电室出入

口、通电区域没有设置“当心触电”警告标志<sup>4</sup>进行风险警示。

一是完善风险辨识与警示体系。湛江申能公司须对各作业场所开展全面的风险辨识评估，特别是对涉电、高空、吊装等危险作业区域，必须依据风险分析结果，在醒目位置设置规范、清晰的安全警示标识，明确危险信息和防范要求。

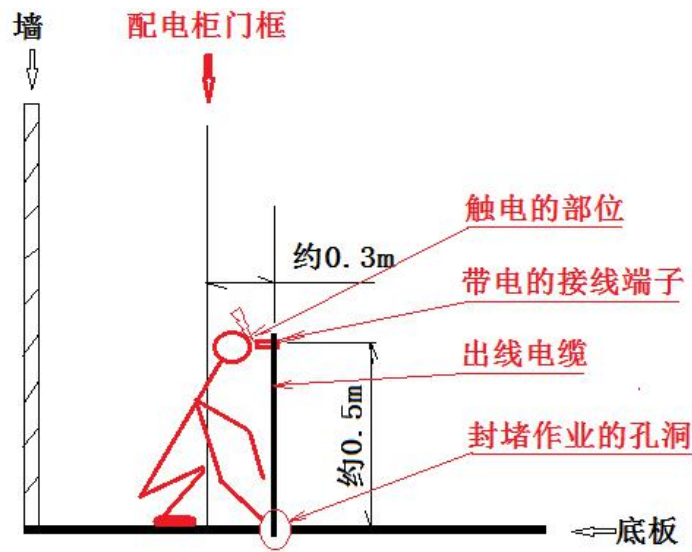
谢某助进行封堵作业时触电的示意图

二是强化作业过程安全管控。湛江申能公司必须建立健全特种作业审批、安全交底、现场监护等制度。作业前必须落实断电、验电、挂牌上锁、设置安全距离等强制性安全措施，并确保作业人员正确佩戴和使用劳动防护用品。
