广东省湛江市东海岛东简镇建南石料场玄武岩矿  
**闭坑矿山恢复治理方案**

编制单位：广东省地质局第四地质大队

提交时间：二〇一八年七月

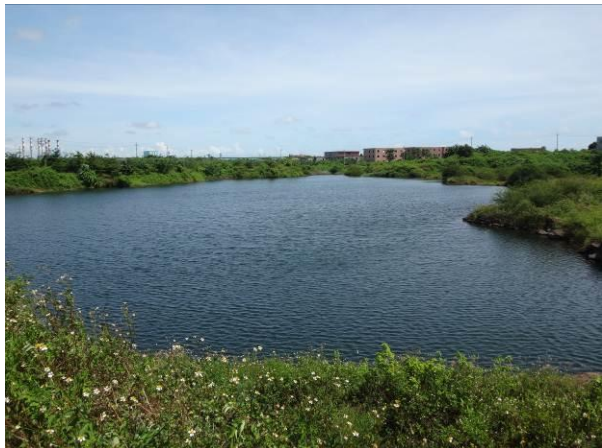
照片 1 矿山西面采坑  
(镜头向 N)

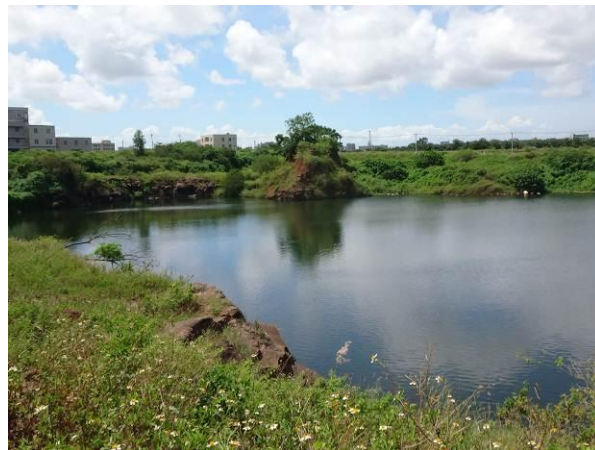
照片 4 矿山西面采坑边坡  
(镜头向 S)

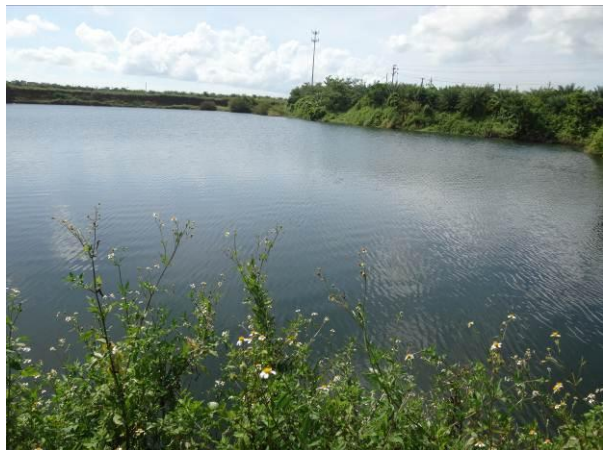
照片 5 矿山东面采坑  
(镜头向 W)

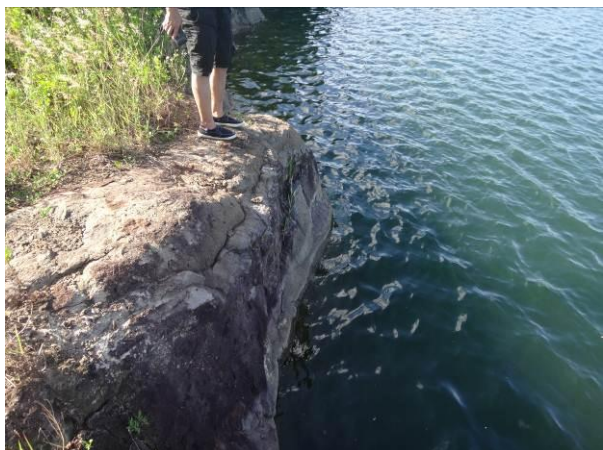
照片 7 矿区玄武岩节理发育  
(镜头向 W)

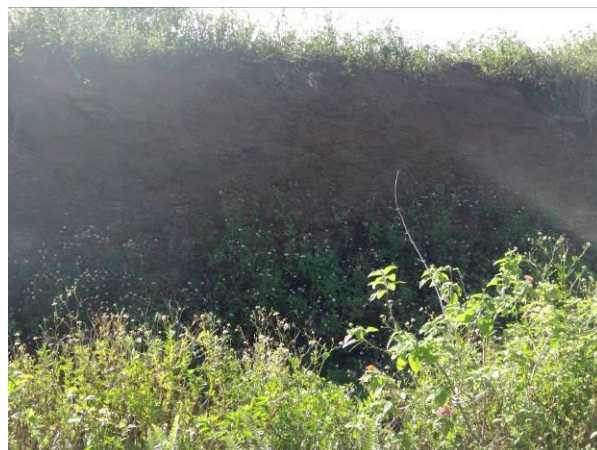
照片 8 矿区边坡表层风化残积层  
(镜头向 S)
