湛江 220 千伏霞山至迈旺线路增容改造工程

水土保持设施验收报告

建设单位: 广东电网有限责任公司湛江供电局

编制单位: 广东水保生态工程咨询有限公司

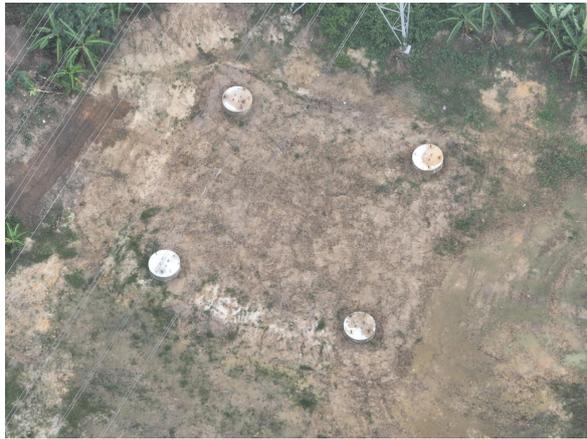
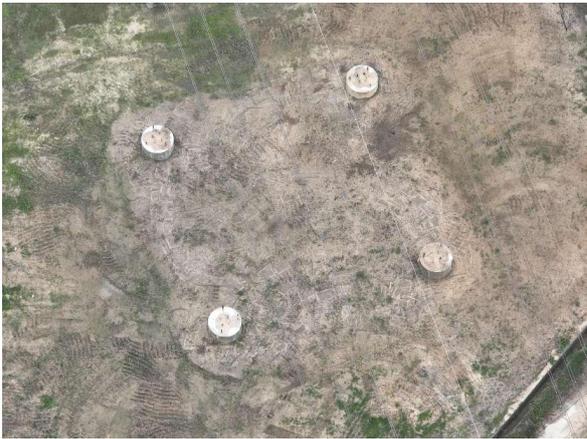
②表土回填

绿化施工时，平均覆土厚度 30cm 左右，回覆表土 0.16万 m^3 。

<p>塔基区表土回覆</p>	<p>塔基区表土回覆</p>

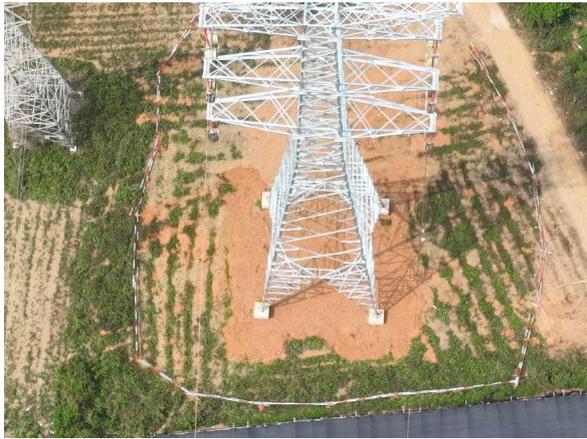
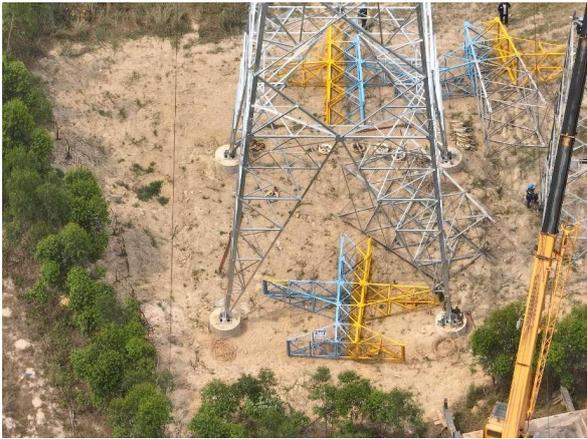
③土地整治

施工结束后对占地范围进行全面整地，整地面积为 0.51hm^2 。

<p>塔基区土地整治</p>	<p>塔基区土地整治</p>

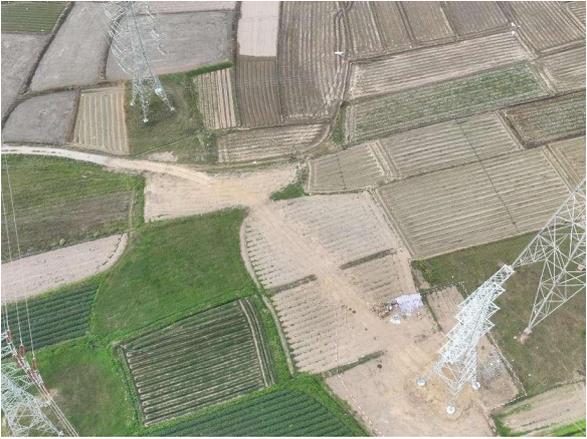
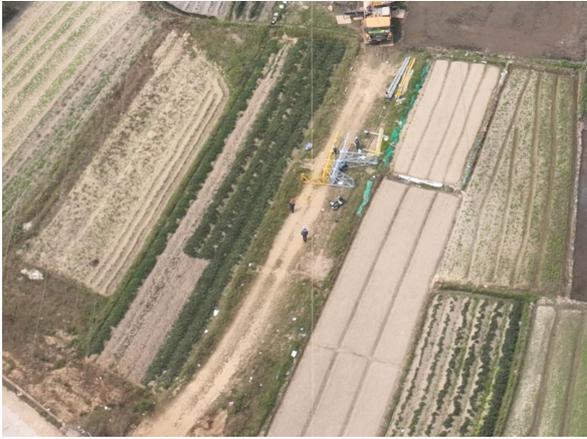
③土地整治

施工道路总长约 1.53km，以压占为主，地表扰动相对较轻；施工结束后对占地范围进行土地整治，整地面积 0.23hm²。

<p>施工道路区土地整治</p>	<p>施工道路区土地整治</p>

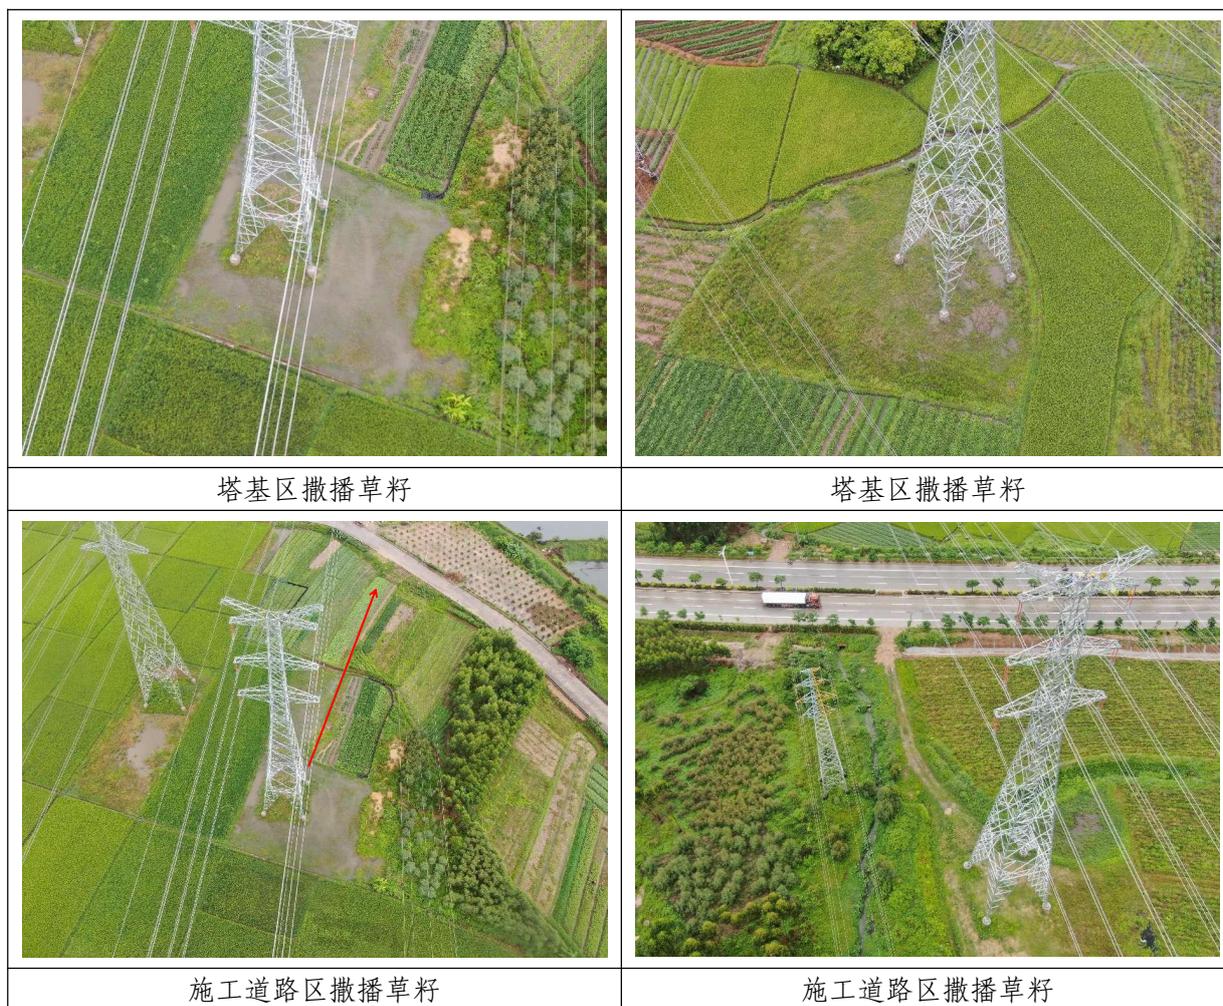
表 3-6 各分区植物措施防护效果情况

1、塔基区

①撒播草籽

施工结束后，对占用草地、林地采取撒播草籽形式植被恢复，撒播草籽面积为0.27hm²。

2、牵张场区

施工结束后，对占用草地、林地采取撒播草籽形式植被恢复，撒播草籽面积为0.22hm²。

3、施工道路区

施工结束后，对占用草地、林地采取撒播草籽形式植被恢复，撒播草籽面积为0.23hm²。

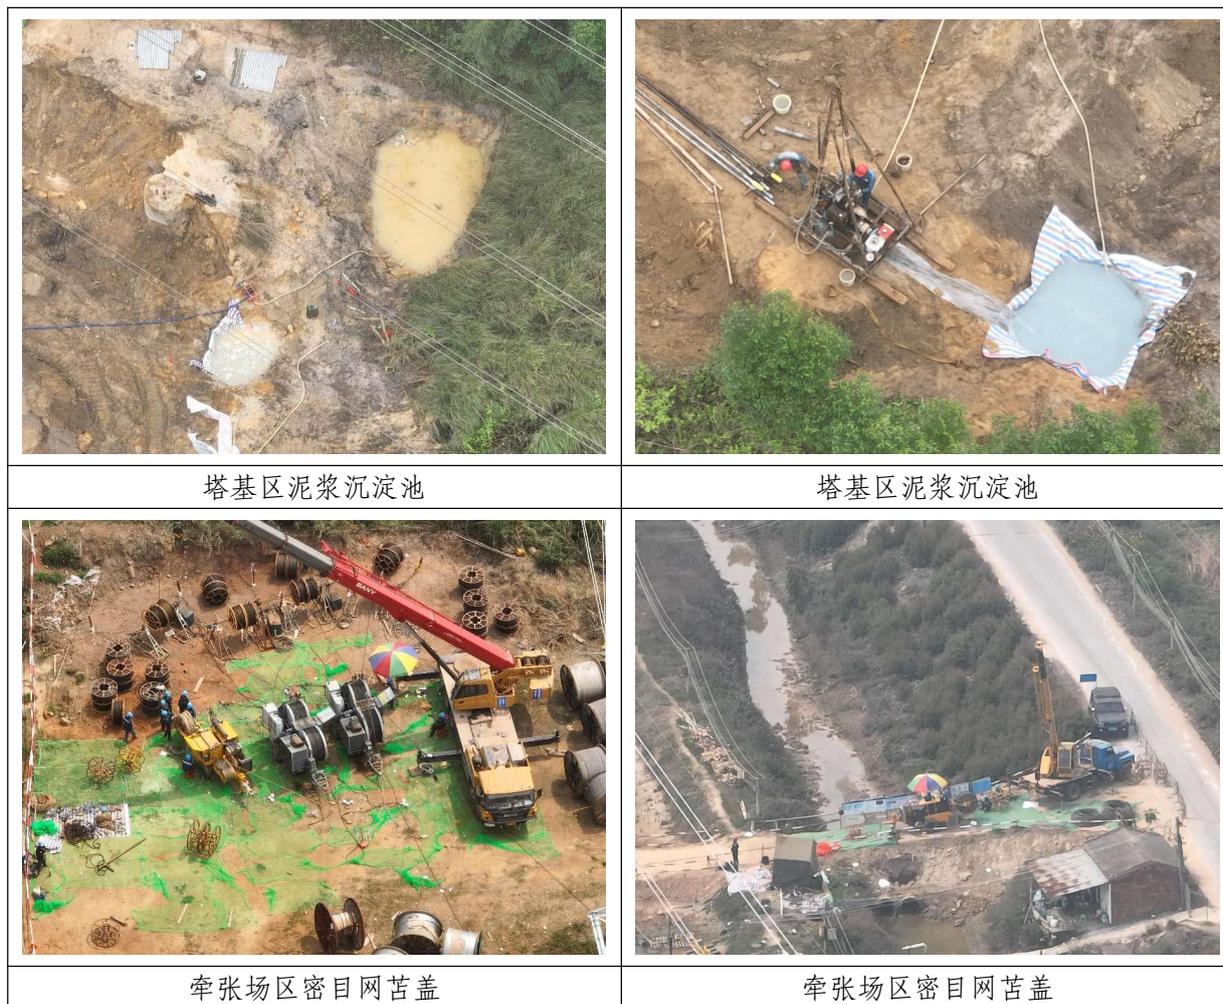
表 3-9 各分区植物措施防护效果情况

① 泥浆沉淀池

施工时，需要修建泥浆沉淀池沉淀灌注桩产生的泥浆，泥浆沉淀池数量为 18 座。

① 密目网苫盖

施工时，牵张场区占地为临时占压，采用了密目网苫盖减少水土流失，密目网苫盖面积为 0.08hm²。

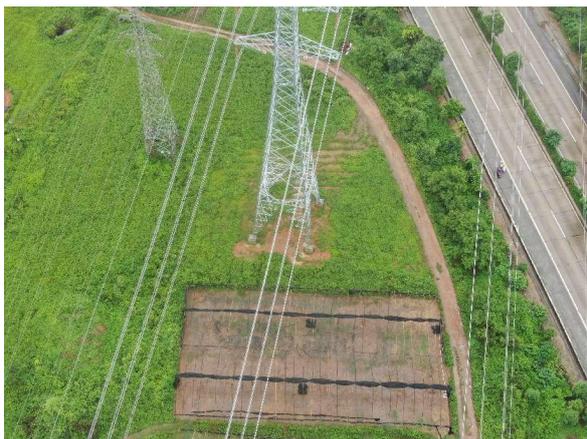
图 4-1 A2 塔基

有关水土保持单位工程3个，分部工程4个，单元工程26个，合格单元工程26个，合格率100%，优良工程24个，优良率92%，总体评定为合格。水土保持措施完成的质量和数量均符合设计标准，实现了保护项目安全，控制水土流失，恢复和改善生态环境的设计目标。
