省道 293 线田寮村至海洋大学段扩建工程  
水土保持监测总结报告

建设单位：湛江市公路事务中心（原湛江市公路管理局）

监测单位：佛山碧水设计咨询有限公司

二〇二五年一月

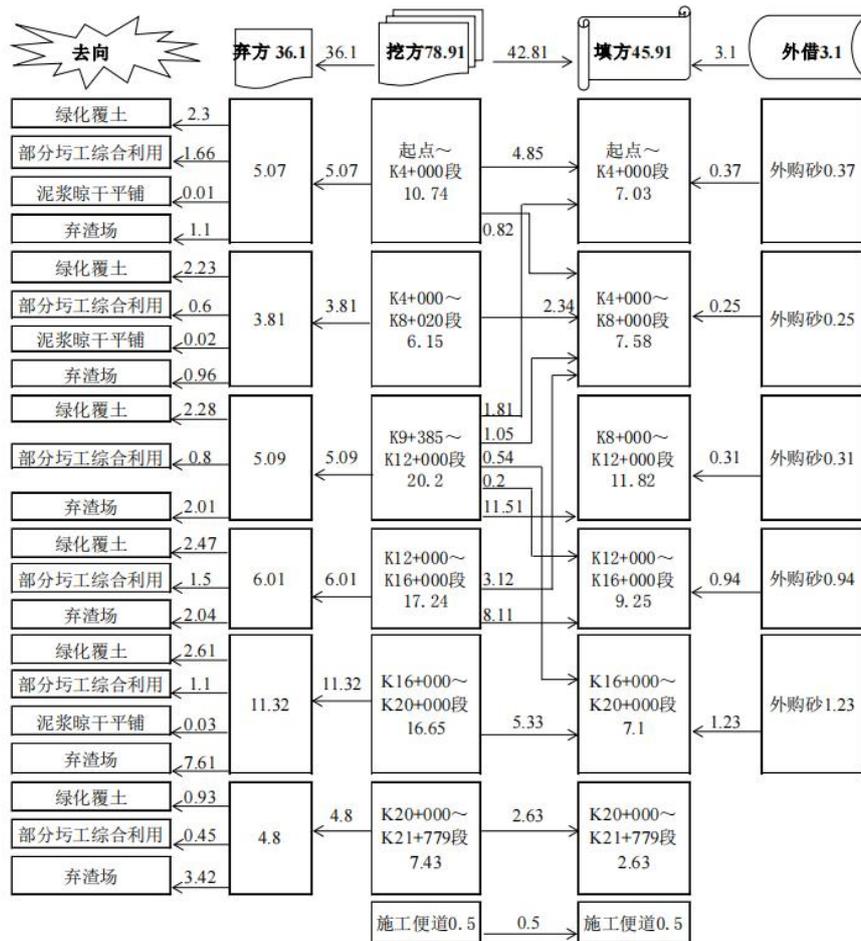
图 3-1 土石方流向框图 单位：万 m<sup>3</sup>

依据批复的水保方案中，本项目土石方量总挖方 78.91 万  $\text{m}^3$ ；总填方量 45.91 万  $\text{m}^3$ ；借方 3.1 万  $\text{m}^3$ （外购砂）；弃方 36.1 万  $\text{m}^3$ （其中表土 12.82 万  $\text{m}^3$  临时堆置后期用作绿化覆土，6.11 万  $\text{m}^3$  拆除原有公路圪工利用做工程材料，0.06 万  $\text{m}^3$  桥梁基础泥浆就地平铺处理，其余 17.11 万  $\text{m}^3$  渣土就近运至弃渣场）。方案中土方挖填方量及平衡情况详见图 3-1。
