新能源动力电池道路管网配套基础设施建设项目
仰光路、吉隆坡南路、万象中路、清迈中路
水土保持监测总结报告

监测单位：广州华景生态科技有限公司

水土保持监测总结报告责任页

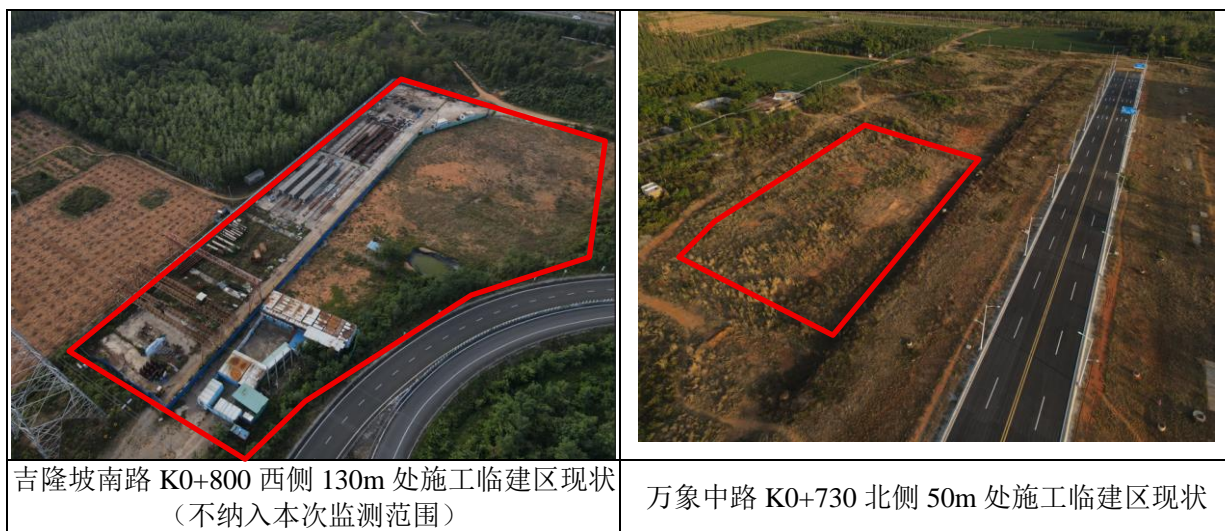
图 3-1 施工临建区现状

序号	位置	面积	现状	备注
1	吉隆坡南路 K0+800 西侧 130m 处	1.82	硬化和植被覆盖	计划用于后续施工，不在本次监测范围
2	万象中路 K0+730 北侧	0.59	植被覆盖	已实施全面整地和撒播草籽
合计	/	2.41		监测范围 0.59hm ²

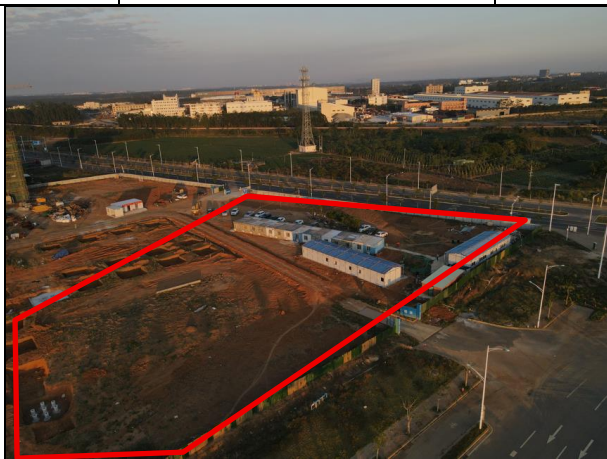
序号	位置	面积	现状	备注
1	仰光路终点北侧	1.79	其它项目建设中	已实施全面整地和撒播草籽，已移交给其它项目
2	吉隆坡南路 K0+600 南侧	0.28	植被覆盖	已实施全面整地和撒播草籽

仰光路终点北侧临时堆土场现状（其它项目建设中）

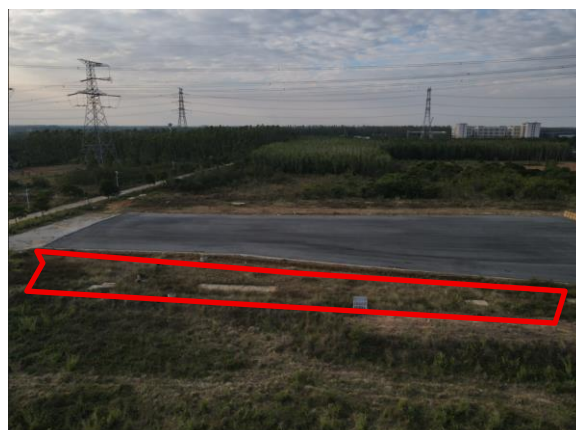
吉隆坡南路 K0+600 南侧临时堆土场现状

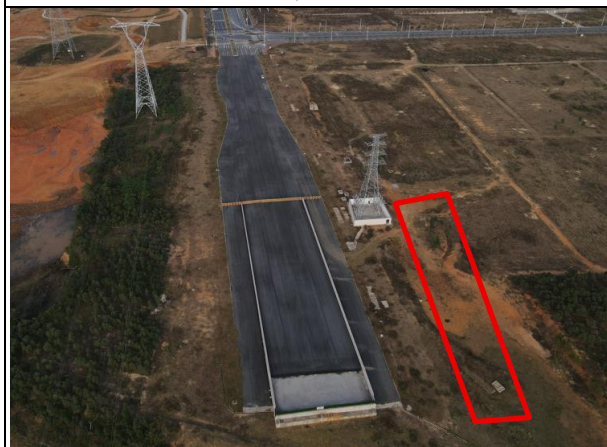
序号	位置	面积	现状	备注
3	K1+100 南侧	0.29	植被覆盖	已实施全面整地和撒播草籽
4	万象中路终点北侧	0.47	植被覆盖	已实施全面整地和撒播草籽
合计	/	2.83	/	/

吉隆坡南路 K1+100 南侧临时堆土场现状

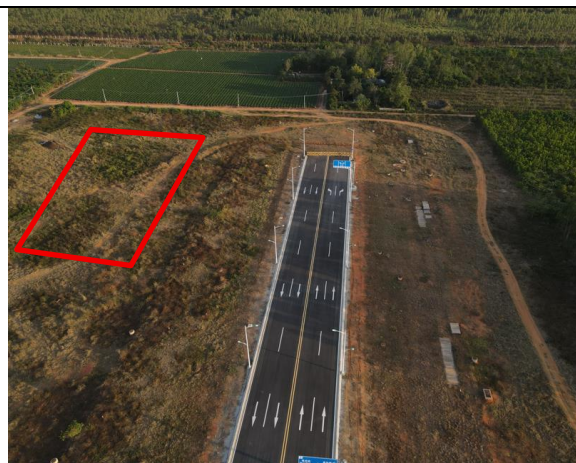
万象中路终点北侧临时堆土场现状

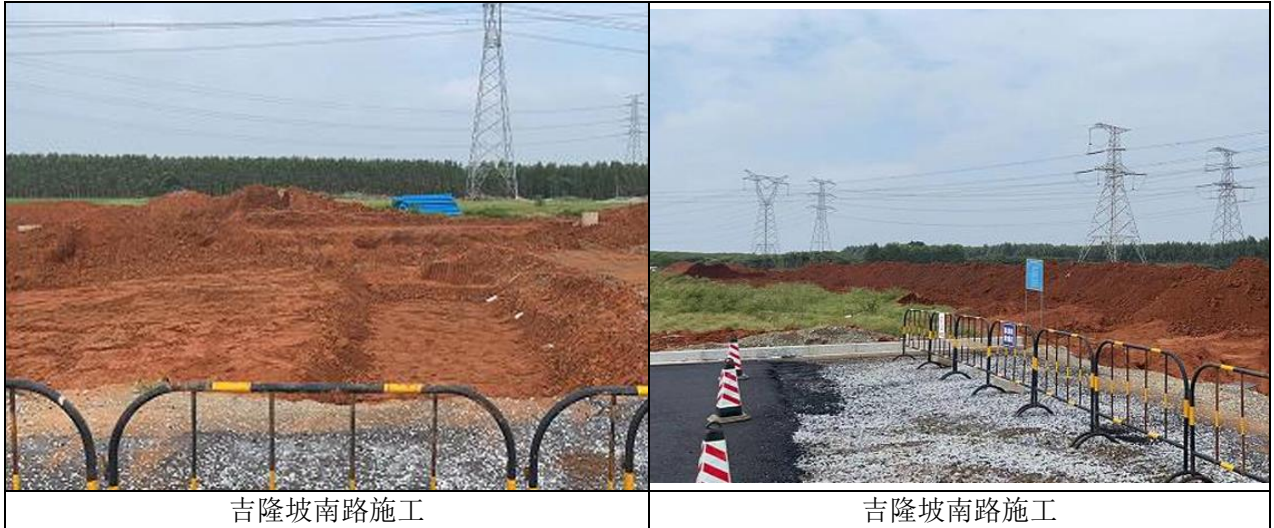
图 5-1 项目影像资料

个月；吉隆坡南路于 2022 年 3 月开工；万象中路和清迈中路于 2022 年 8 月开工，通过查阅本项目存档的影像资料，本阶段雨季水土流失强度为强烈，非雨季水土流失强度为中度。

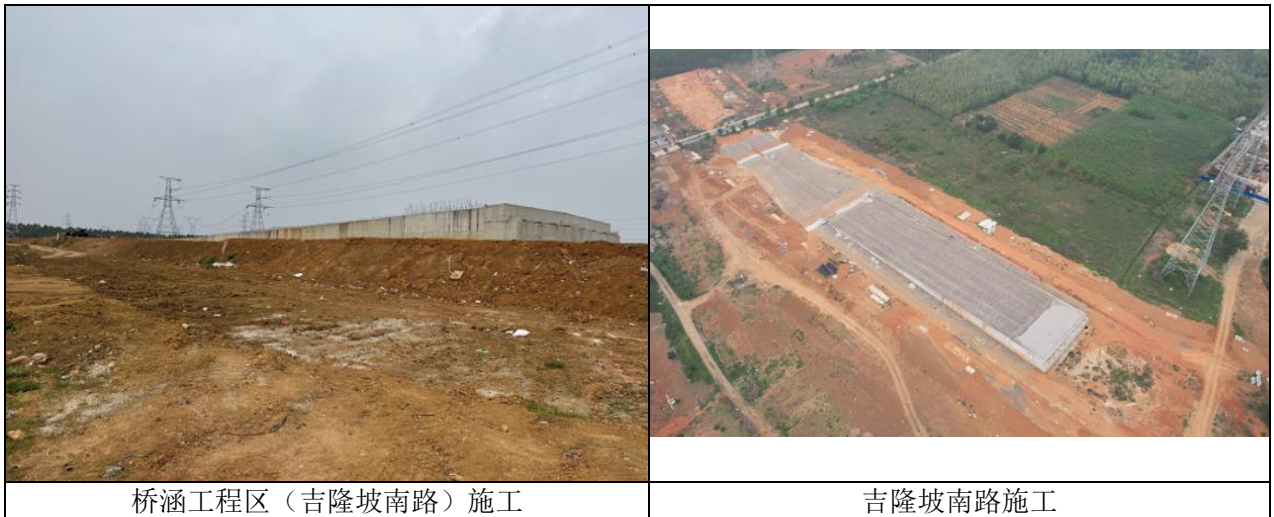
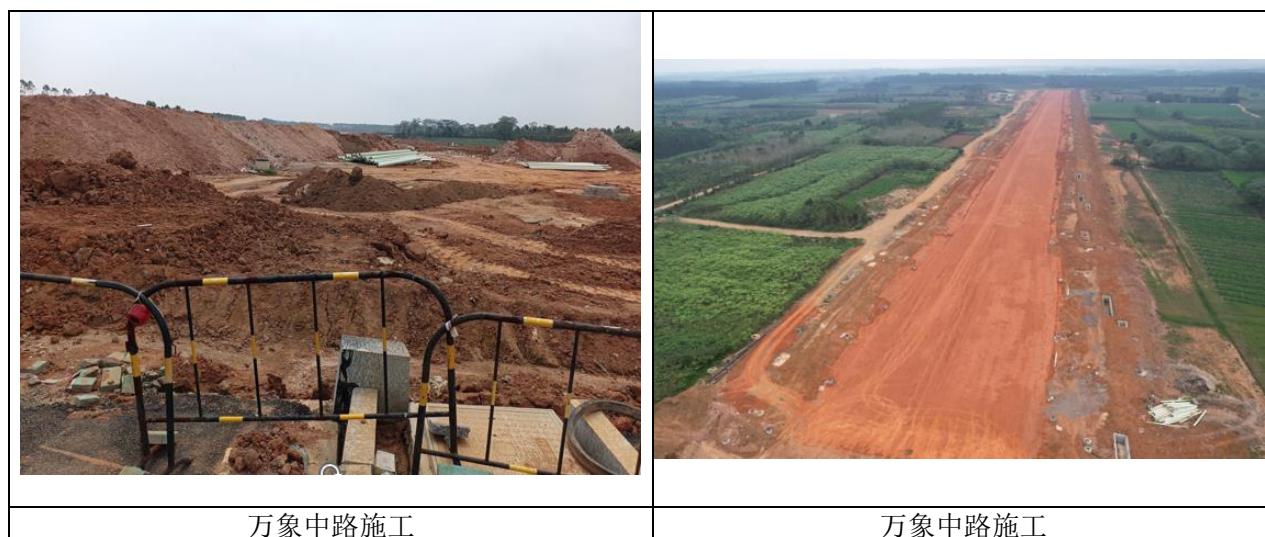
①施工期 (2023 年 11 月至 2025 年 8 月): 2023 年 11 月我司开展工程水土保持监测工作时，项目区内已全部扰动，其中仰光路已完工，正在进行吉隆坡南路、万象中路和清迈中路道路施工，雨季水土流失强度为强烈，非雨季水土流失强度为中度。
