湛江 110 千伏雷州垃圾发电站
接入系统工程
水土保持监测总结报告

建设单位：广东电网有限责任公司湛江供电局

监测单位：中国电建集团中南勘测设计研究院有限公司

水土保持监测总结报告

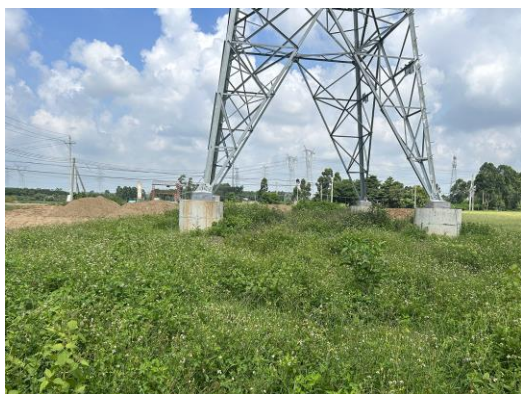
照片 5 塔基区植被恢复 1

本工程水土保持植物措施与主体工程建设同步进行，按照水土保持方案和水土保持植物措施设计进行施工。根据实际调查结果，项目区绝大多数区域植被恢复区域已恢复植被，实施绿化的区域，植被覆盖度高，植被长势良好，既美化了环境又满足了水土保持要求。少部分区域存在植物生长状况较差或植被覆盖不足情况。

针对未恢复以及恢复效果较差区域进行植被恢复，加强对植被恢复区域的植物抚育和管理。

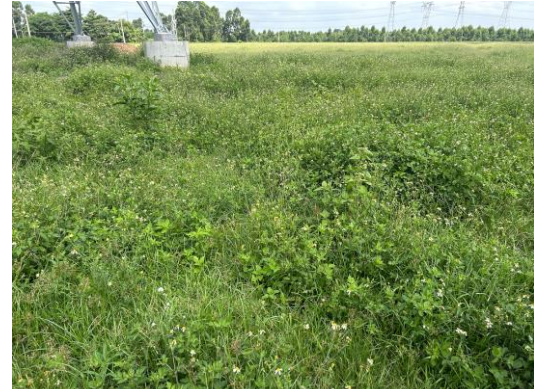
照片 8 塔基施工场地区植被恢复

本项目水土保持植物措施为植被恢复。根据监测，绝大多数区域植被恢复区域已恢复植被，实施绿化的区域，植被覆盖度高，植被长势良好，既美化了环境又满足了水土保持要求。少部分区域存在植物生长状况较差或植被覆盖不足情况，塔基施工场地区植被恢复面积与水土保持方案设置值相比减少 0.01hm²。
