广东省湛江市东海岛东简安翼石场玄武岩矿
闭坑矿山恢复治理方案

编制单位：广东省地质局第四地质大队

提交时间：二〇一八年七月

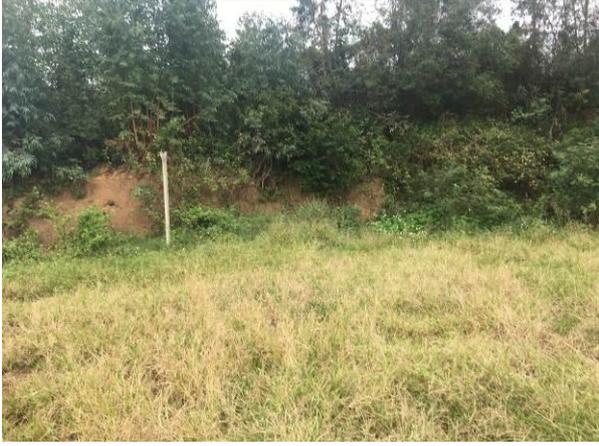
照片 5 边坡出露第四系残坡积层
(镜头向 E)

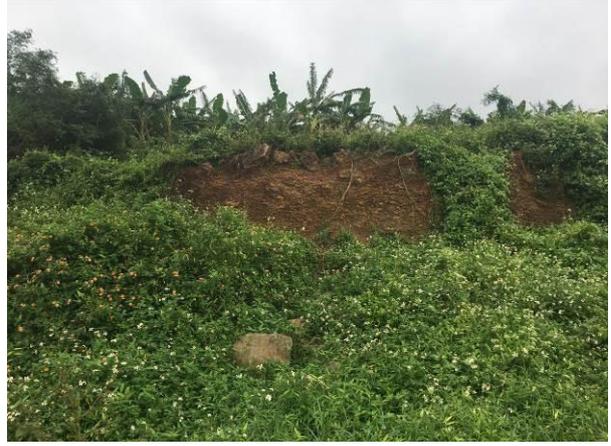
照片 6 边坡出露破碎玄武岩
(镜头向 E)

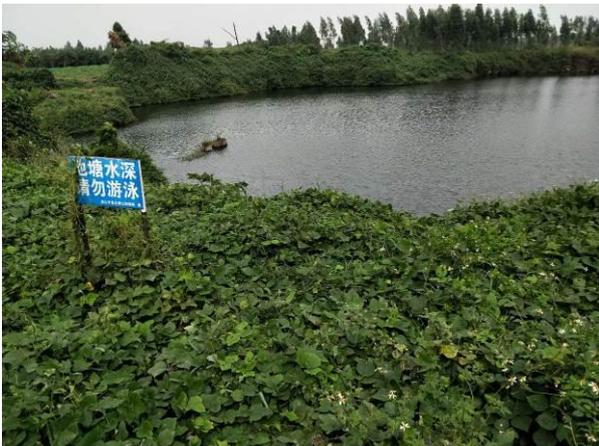
照片 7 矿山北面采坑及警示牌
(镜头向 NE)

矿山现状复绿情况较好，边坡大部分区域有草覆盖，部分区域已复垦有桉树、蕉树等，生长情况良好，起到一定的保护水土及复绿的作用。开采过程中有大量弃土，为了节约土地，已将大部分渣土回填至历史采坑中。矿坑周边仅局部设置有隔离措施及警示牌，效果有限。总体上，矿山隔离措施、安全警示措施不足，仍需加强设置。
